Le contexte

Ainsi, la Fédération a entrepris des travaux de **restauration de l'habitat salmonicole** sur l'Ourcq.

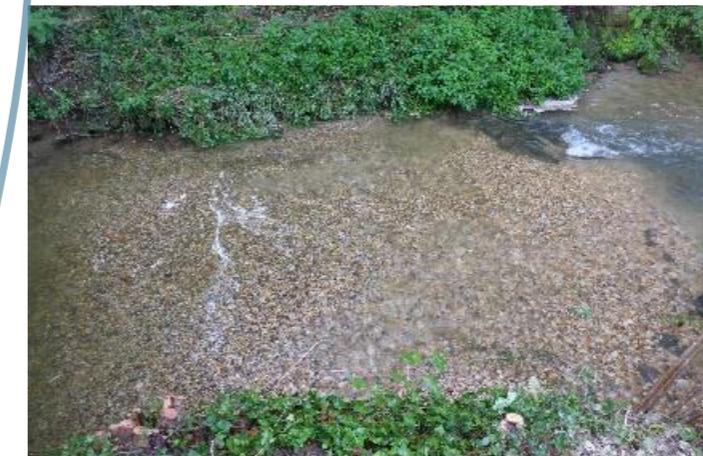
Site après recharge granulométrique, 2016

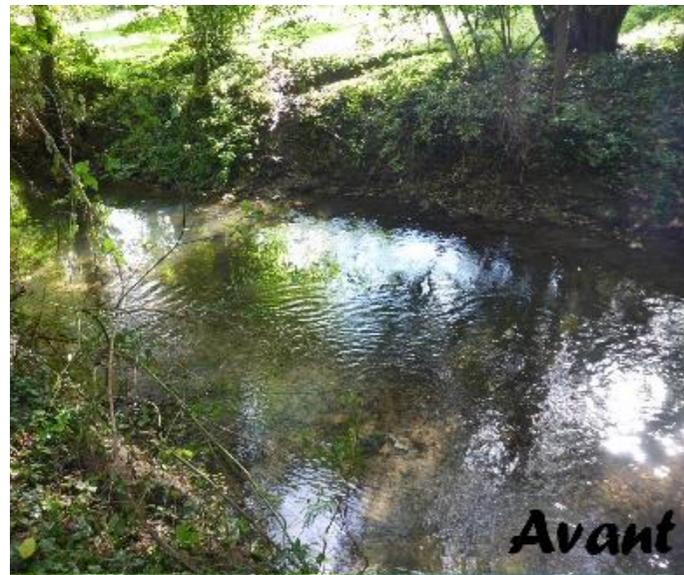
Le **colmatage du substrat** est un phénomène récurrent qui porte atteinte à la **truite fario** et notamment à sa **reproduction**. Pour se reproduire, l'espèce a en effet besoin d'un substrat à granulométrie variable de type gravier avec un peu de courant.

Or un substrat colmaté **asphyxie les oeufs** ainsi que les alevins de truite. D'une manière générale, ce processus nuit à la **qualité de l'eau** ainsi qu'à l'ensemble de l'écosystème.

Site avant travaux, substrat colmaté, 2016

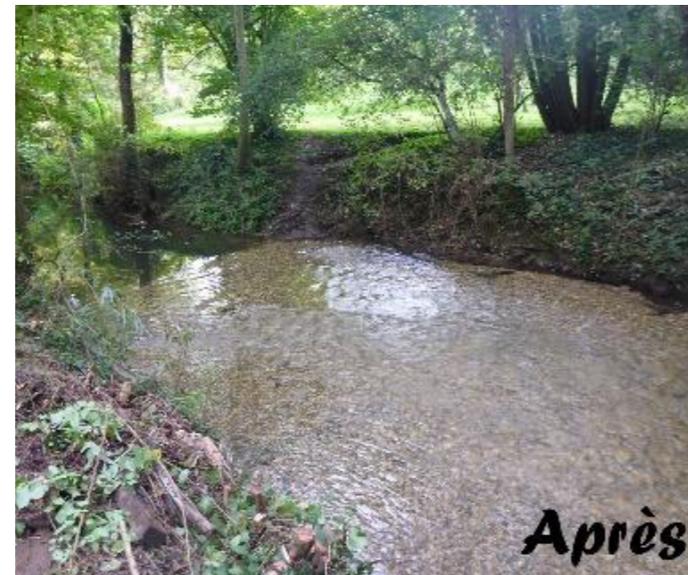
Site après travaux, 2016

- **Bucheronnage - élagage** afin de créer une piste le long du cours d'eau pour faciliter l'accès des engins et faciliter le dépôt des granulats le long de l'Ourcq
- **Recharge granulométrique** sur 5 zones. Sur certaines, des **banquettes alluviales** ont été restaurées afin de recentrer les écoulements et de créer des zones d'accélération. Ces banquettes constituent également un **stock alluvial** pour la bonne dynamique sédimentaire du cours d'eau.
- **Remise en état** de la bande riveraine

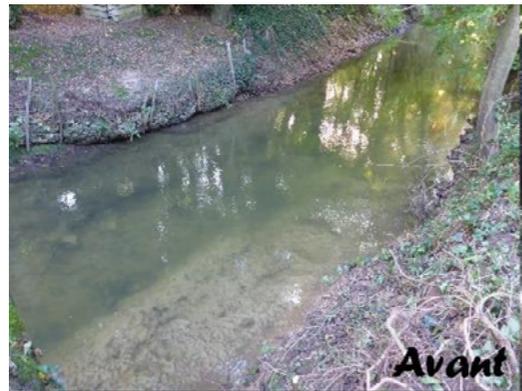
Avant recharge granulométrique, 2016

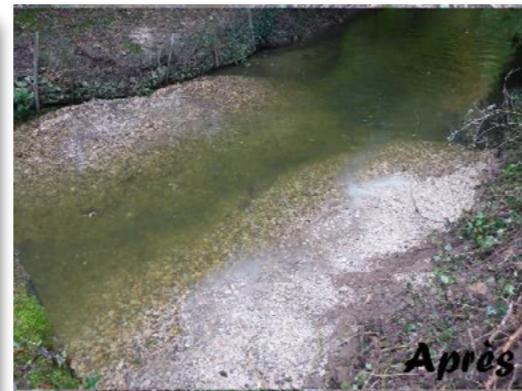
Création de banquettes alluviales, 2016

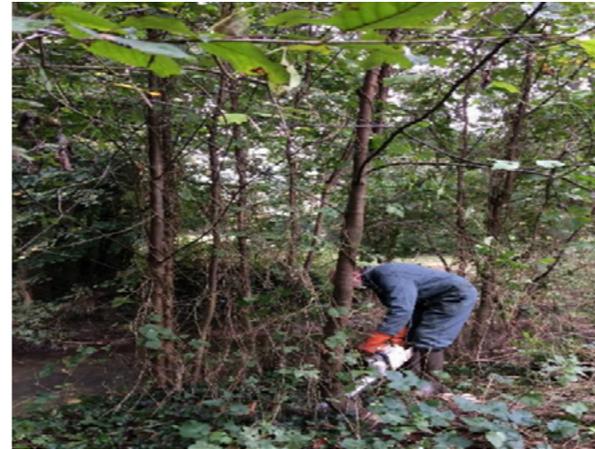
Bucheronnage-élagage, 2016

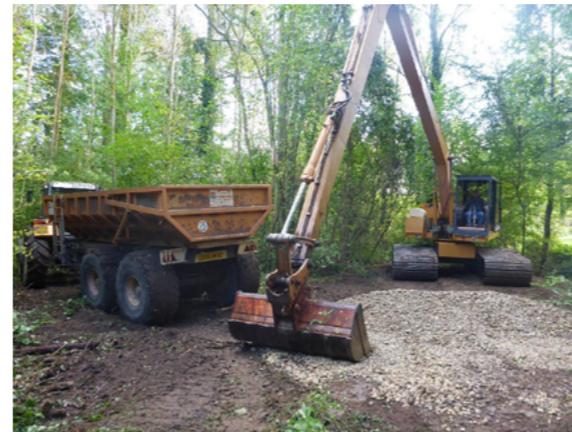
Granulats, 2016

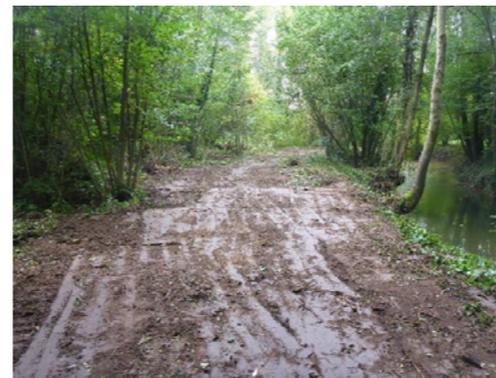
Remise en état, 2016

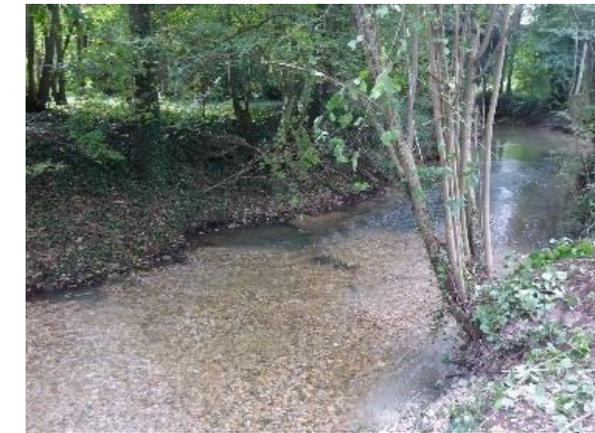
Site restauré, 2016
