Le contexte

Parmi elles se trouve la **frayère à brochets d'Aulnois** sur la commune d'Essômes-sur-Marne. Cette ancienne décharge a subi de nombreux aménagements en 1983 mais s'est vu fortement **envasée**, ce qui a eu des conséquences à la fois sur la végétation, mais aussi sur le cortège piscicole fréquentant le site.

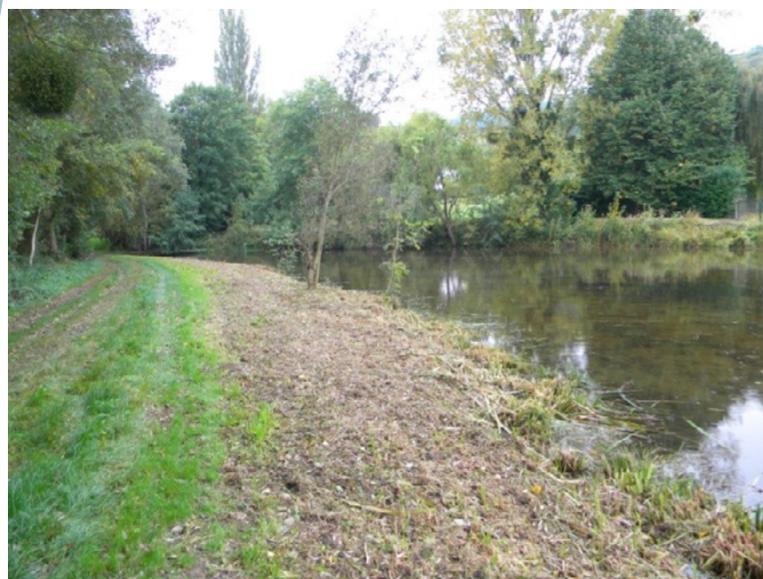
Site avant travaux, 2012

La zone étant particulièrement **envasée**, celle-ci ne permet plus le bon déroulement de la reproduction du Brochet.

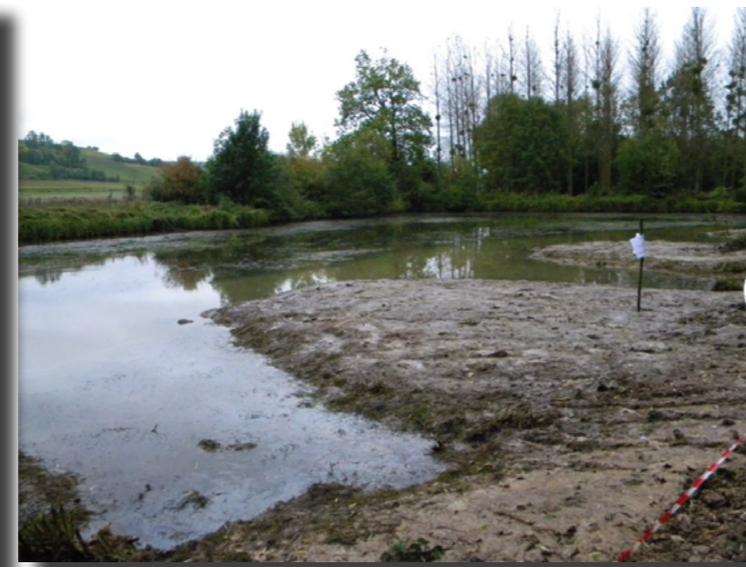
Site après travaux, 2012

- **Désenvasement** du chenal central grâce à une pelle mécanique
- **Dégagement de saignées latérales** pour faciliter le retour des poissons dans le chenal principal

- **Mélange de matière extraite** (vase) avec de la terre végétale provenant des berges afin de favoriser le développement d'herbiers aquatiques
- **Création de «sinuosités»** le long du chemin bordant la frayère à base de vase et de terre végétale afin de constituer un sol favorable à la reprise de la végétation rivulaire (herbacées et héliophytes)

- **Plantation en herbacées et héliophytes** au niveau des sinuosités et au niveau des bordures du chemin afin de redonner au site son aspect naturel rapidement
