Le contexte

C'est pourquoi, la **Fédération de l'Aisne pour la Pêche et la Protection du Milieu Aquatique** s'est proposé maître d'ouvrage afin de restaurer un ancien méandre de la Vesle. Ce site est une zone propice aux **débordements** de la Vesle et donc à sa **mise en eau**. De plus, la dépression naturelle sur le site permettra de limiter les quantités de terre à déblayer.

Cours d'eau	Vesle
Code masse d'eau	FRHR208A
Coordonnées L93	x : 741 259 y : 6 914 993
Appellation	Frayère sur la Vesle
Superficie	0.05 ha
Espace naturel remarquable	NC

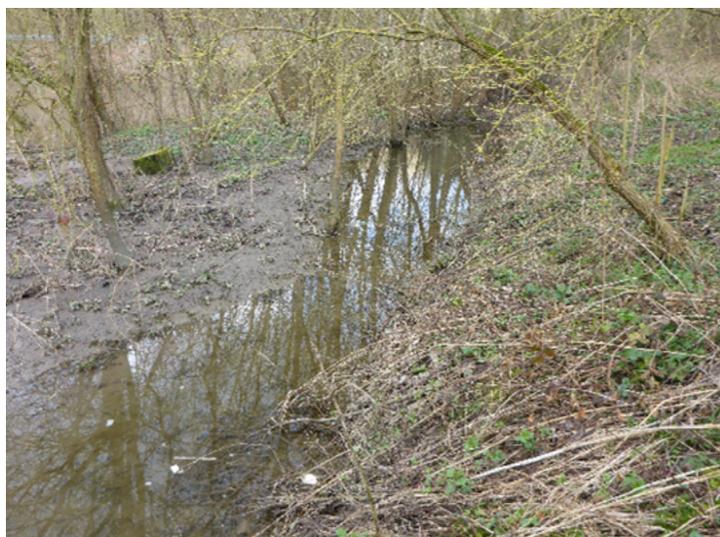
Site avant travaux, 2014

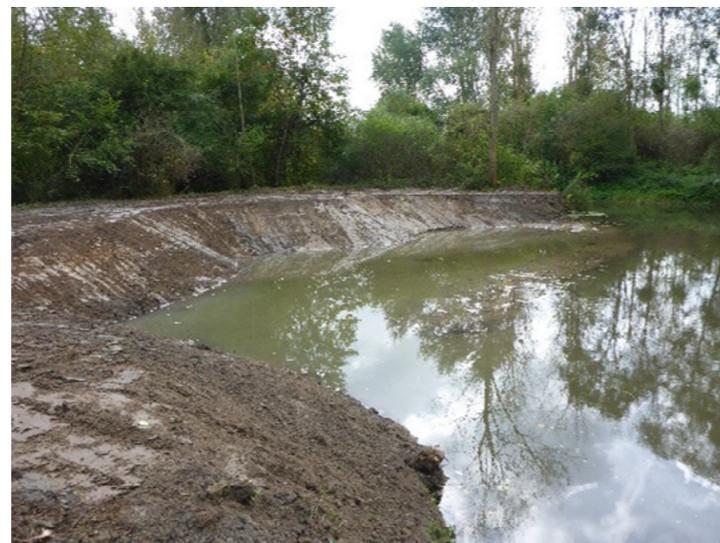
Site après travaux, 2014

- **Déboisement** des berges et de la parcelle, soit 500 m². Cela va permettre de favoriser l'ensoleillement de la frayère pour permettre un bon développement de la strate herbacée.
- Travaux de **terrassement** avec export de terre pour agrandir la zone inondable et permettre une meilleure mise en eau lors des variations du niveau de l'eau de la rivière.
- **Ensemencement** de la zone avec un mélange de graminés et d'herbacées.

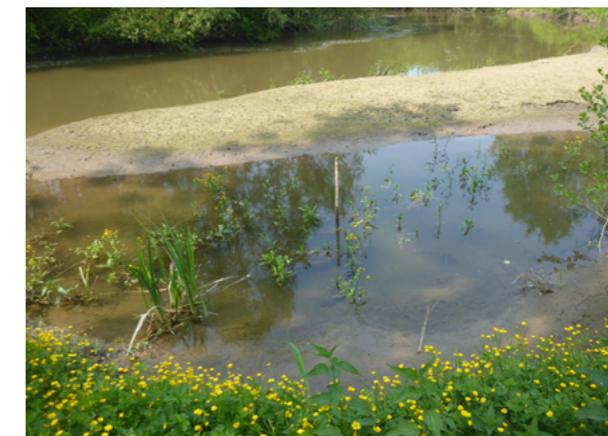
«La conception de cette frayère a été un très bon projet. Les travaux ont été bien orchestrés. Des juvéniles de brochet ont été régulièrement observés les premières années. Malheureusement, un des virages d'entrée de l'eau a été emmené lors d'une crue, ce qui a réduit sa fonctionnalité. Des travaux de restauration sont à envisager.»

Site 4 ans après travaux, 2018

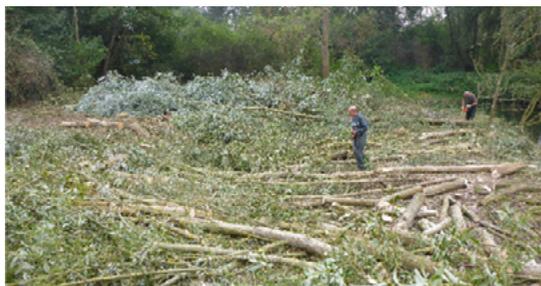
Travaux de déboisement, 2014

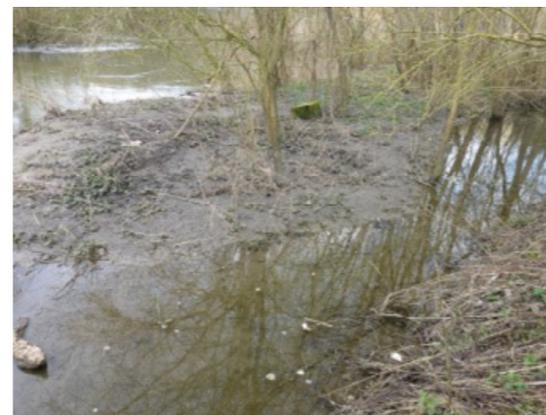
Site avant travaux, 2014

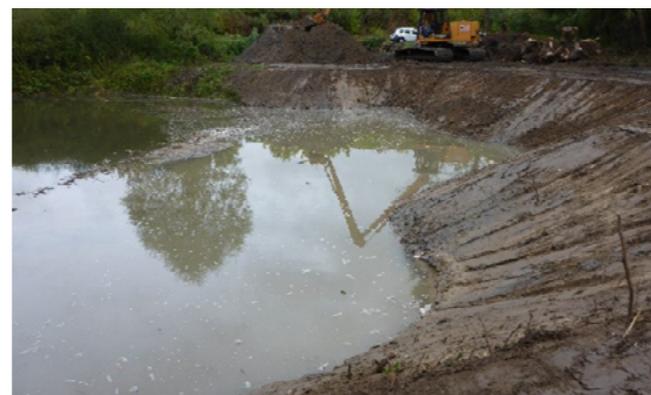
Export des matériaux, 2014

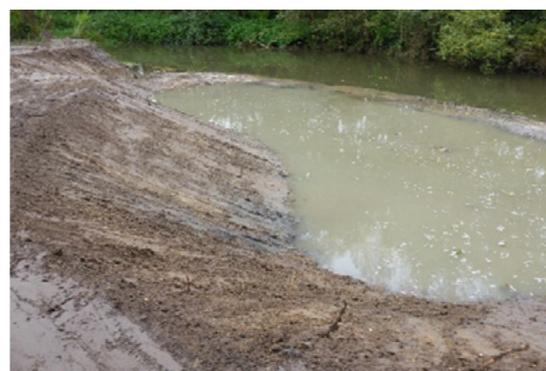
Travaux de terrassement, 2014

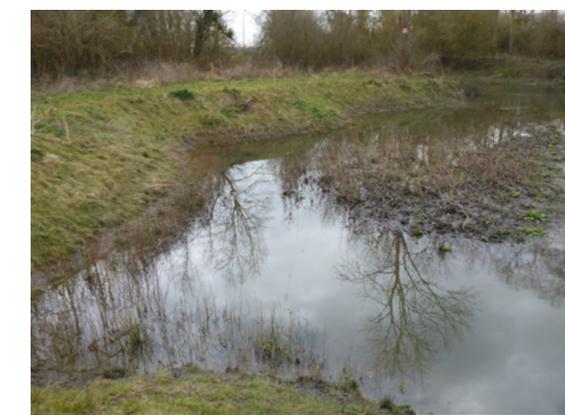
Site 2 ans après travaux, 2016
