Restauration hydromorphologique : le Vigneux, Agnicourt-et-Séchelles (02)

Le contexte

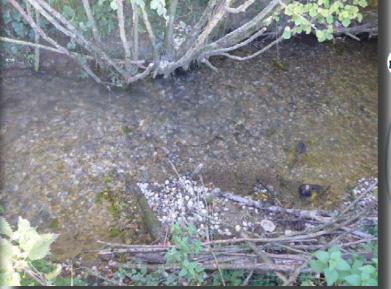
Il a été identifié comme étant en **contexte salmonicole perturbé** dans le <u>PDPG</u>. De plus, des travaux de rectification et de curage ont été effectués ; ils ont perturbé significativement le fonctionnement de l'affluent: incision du lit, apport important de particules fines, homogénéisation des habitats, colmatage du substrat,

Site avant travaux, 2014 Site après travaux, 2015

Mise en place des épis et des banquettes végétalisées afin de permettre le décolmatage du lit du Vigneux grâce à une diversification des écoulements. Cette étape a été réalisée avec les élèves du lycée agricole de Vervins.

- Des graviers alluvionnaires (galets roulés) de fraction 20/40mm ont été mis en place de façon homogène sur la zone de frayère à restaurer.
- Trois abreuvoirs sauvages ont été travaillés afin de diriger le bétail vers un seul point et pallier au problème de piétinement. Au niveau de ce point unique, la berge a été stabilisée (mise en place d'un tronc sur le linéaire de berge concerné). Pour terminer, une clôture a été installée afin de canaliser en un point le flux de bovin sur l'abreuvoir.

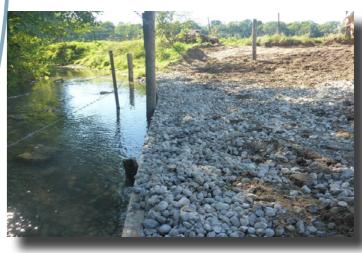
Aménagement d'un abreuvoir, 2015
