## DEPARTEMENT DE L'YONNE

Effacement de la digue de l'étang de Bussières en vue de la restauration de la continuité biologique et sédimentaire sur un cours d'eau classé au titre de l'article L214-17 du Code de l'Environnement

### LA ROMANEE

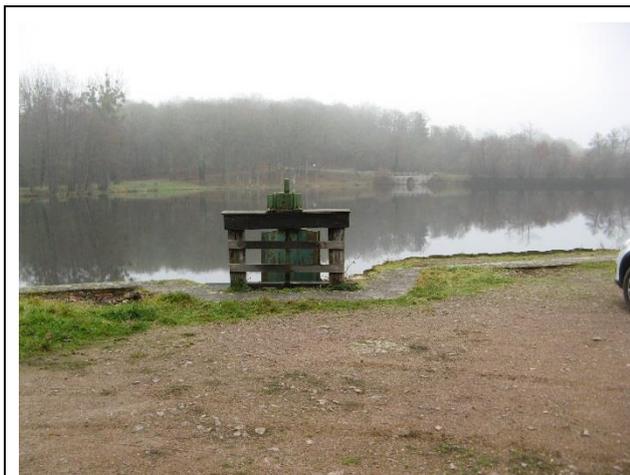
**Etang et sa vanne de vidange**

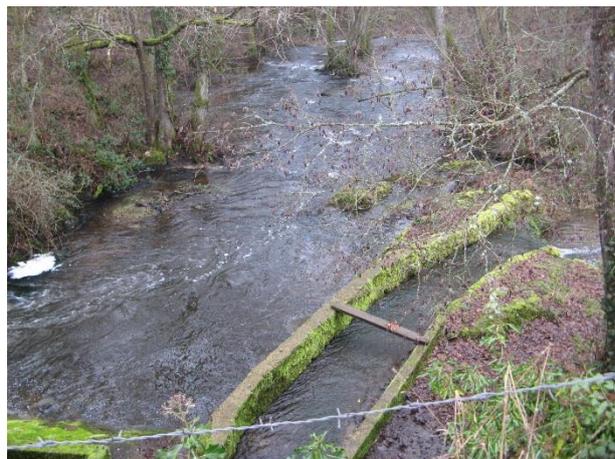
**La Romanée en aval de la digue**

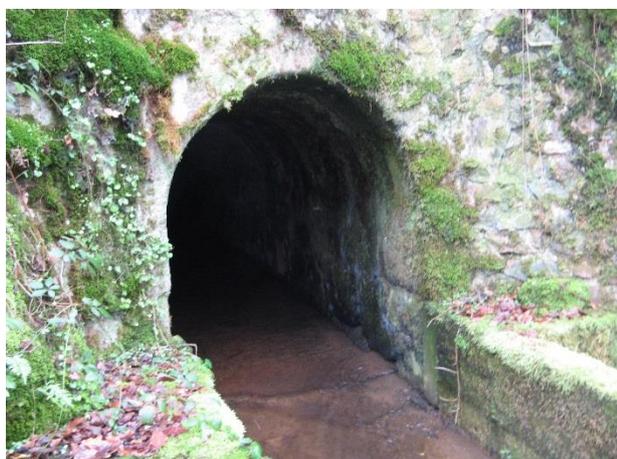
**Exutoire étang**

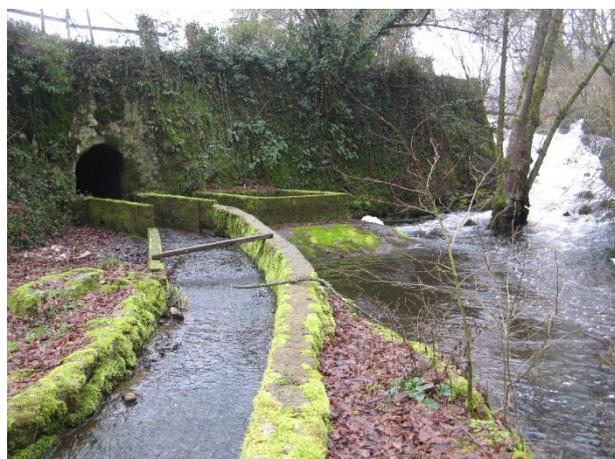
**Vue aval digue et déversoir crue**

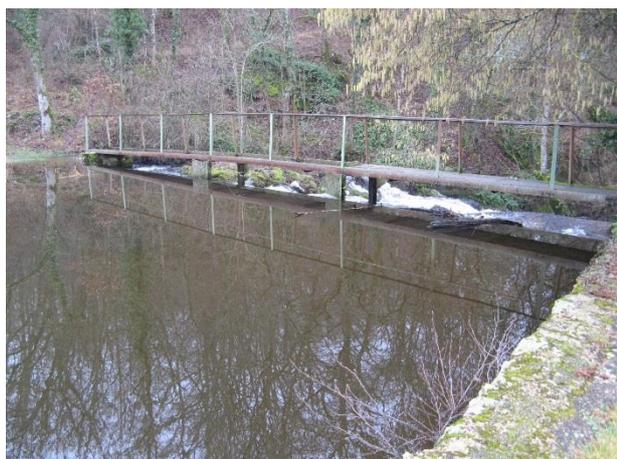
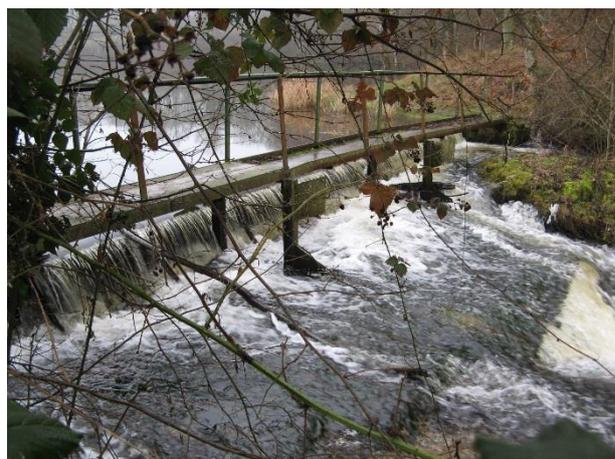
**Déversoir de crue**

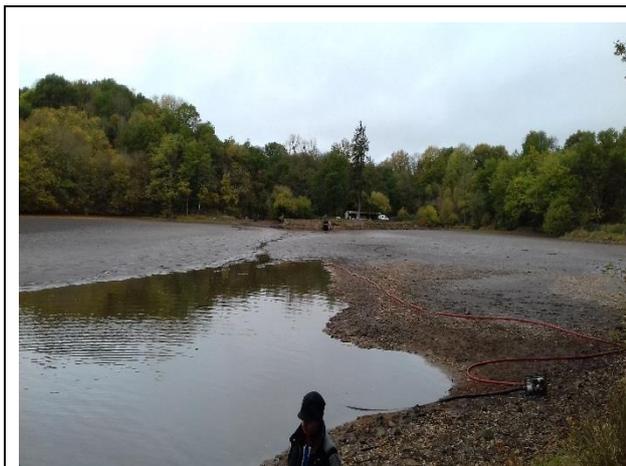
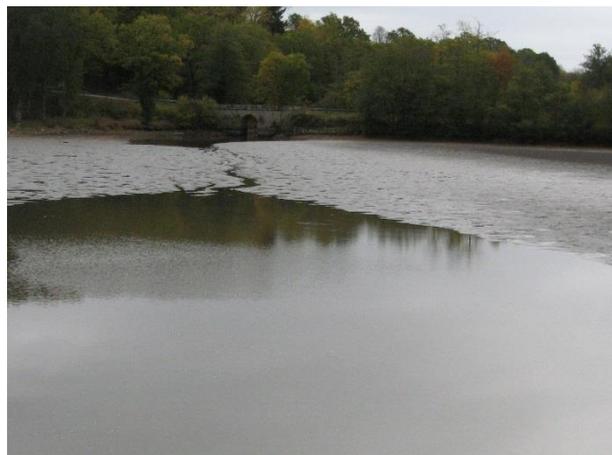
**Etang en cours de vidange**

La vidange de l'étang a été réalisée les 23 et 24 octobre 2017. Au préalable, il a été nécessaire d'arracher le rideau de palplanches qui consolidait la digue. Ce rideau de palplanches était équipé par une vanne de vidange en mauvais état qui ne permettait pas une débitance suffisante pour assurer la vidange. Les travaux de destruction de la digue ont été effectués entre le 13 et le 16 mars 2018 immédiatement après l'obtention du précipice de déclaration délivré par la DDT89.

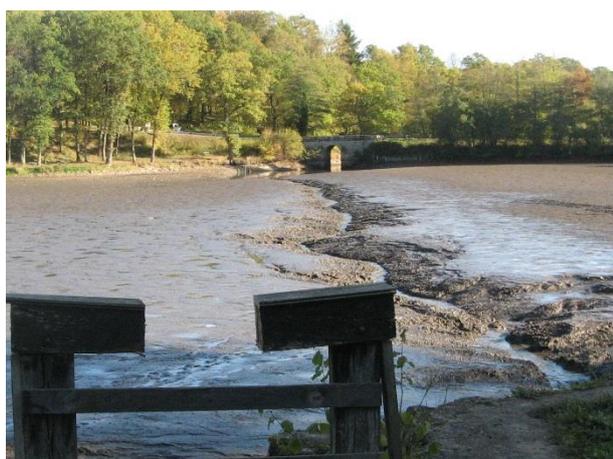
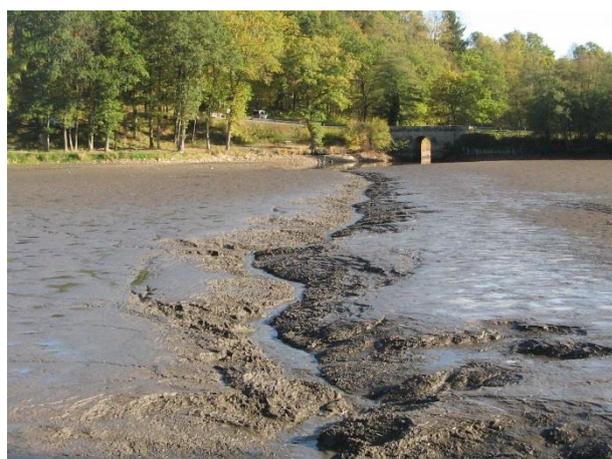
**Fin de la vidange (24 octobre 2017)**

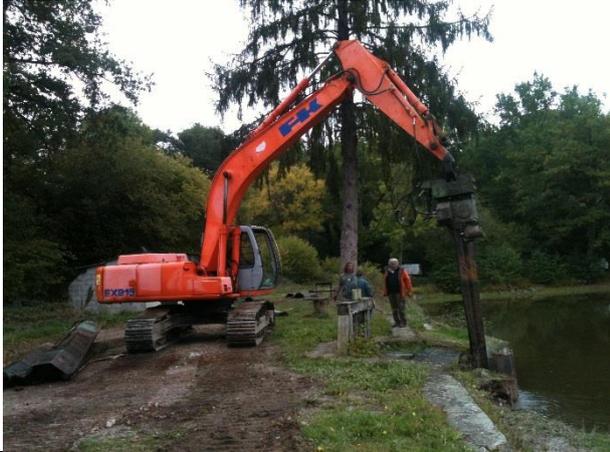
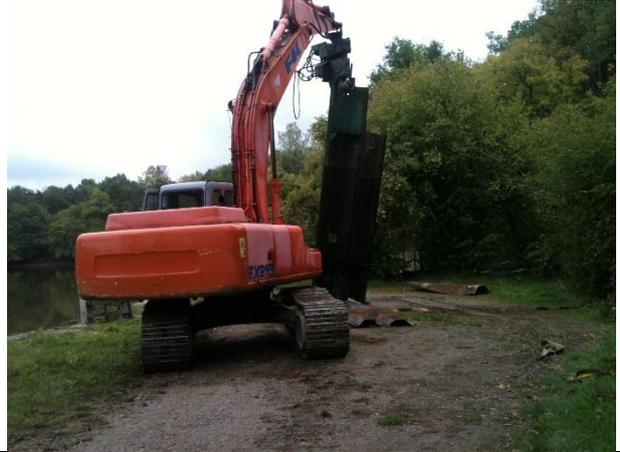
**Enlèvement des palplanches avant la vidange**

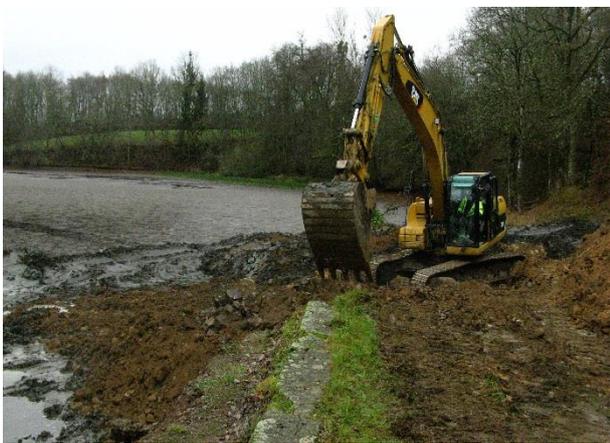
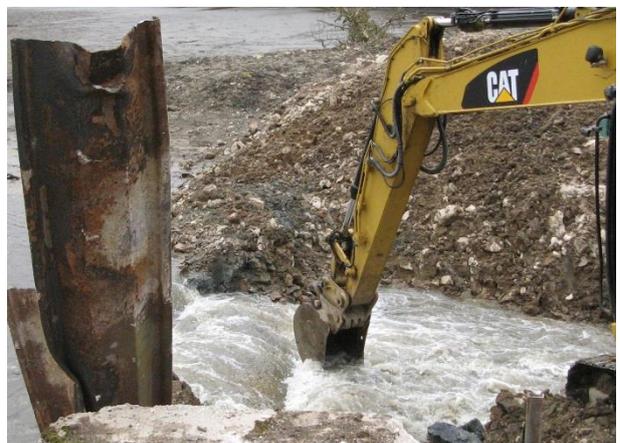
**Destruction des ouvrages maçonnés et de la digue**

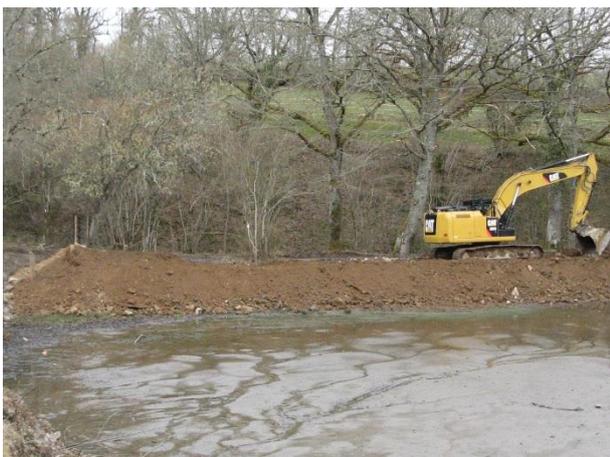
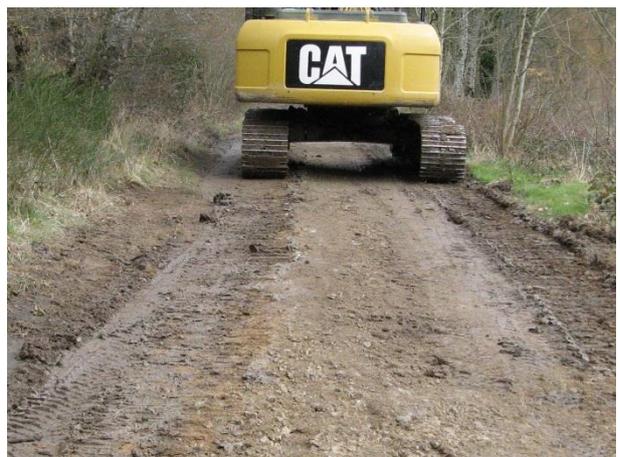
**Fin des travaux (16 mars 2018)**

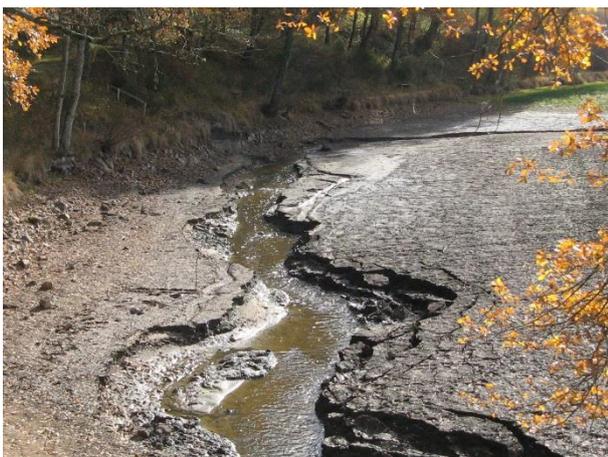
**Queue de l'étang (21 novembre 2017)**

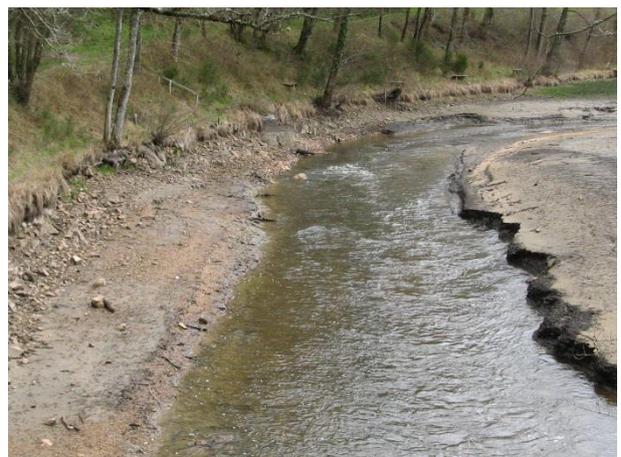
**Queue de l'étang (5 avril 2018)**

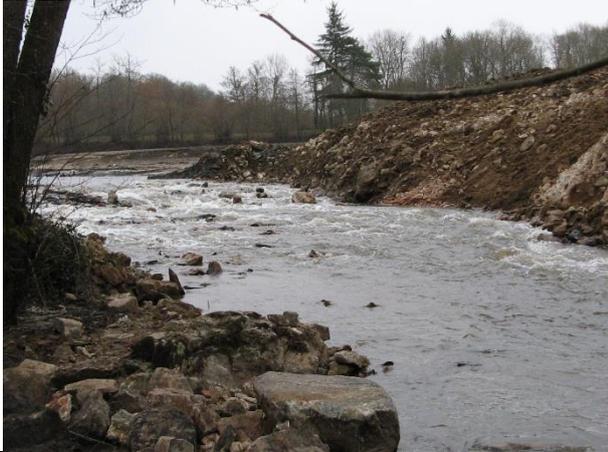
**La digue totalement ouverte**

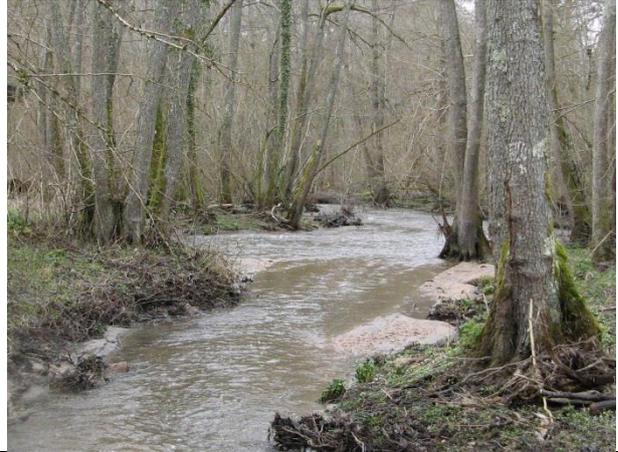
**La Romanée en aval digue**

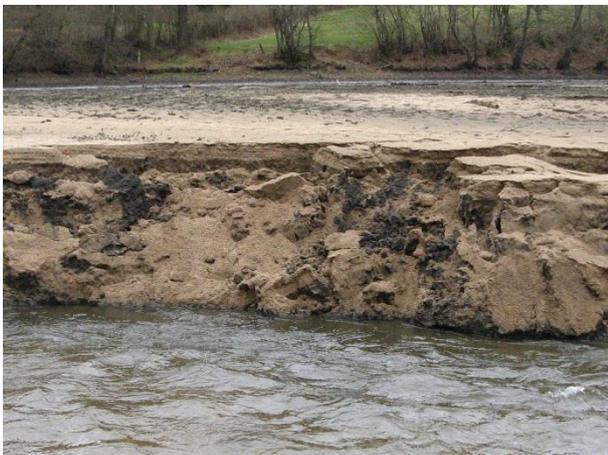
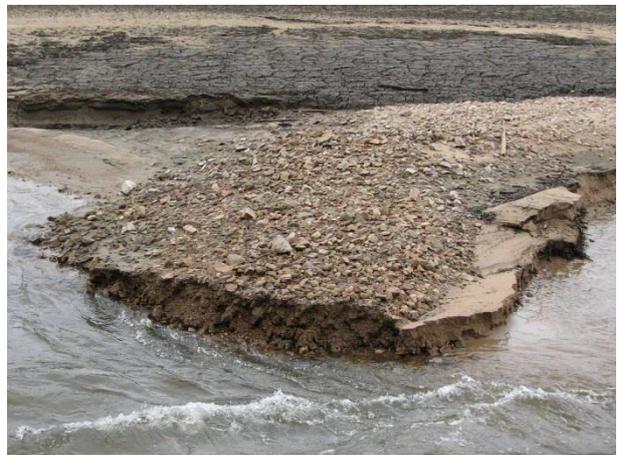
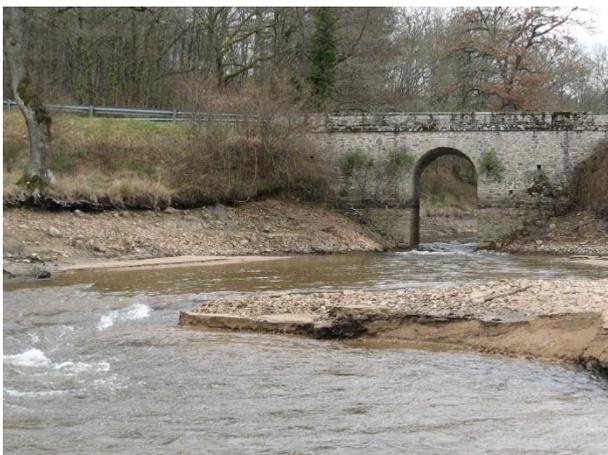
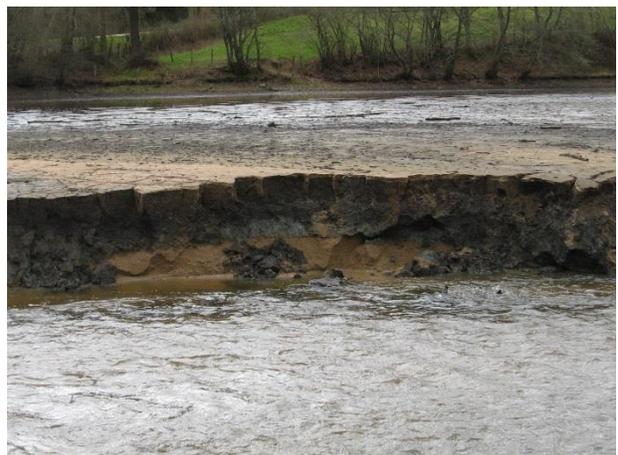
**Reprise du transport solide**

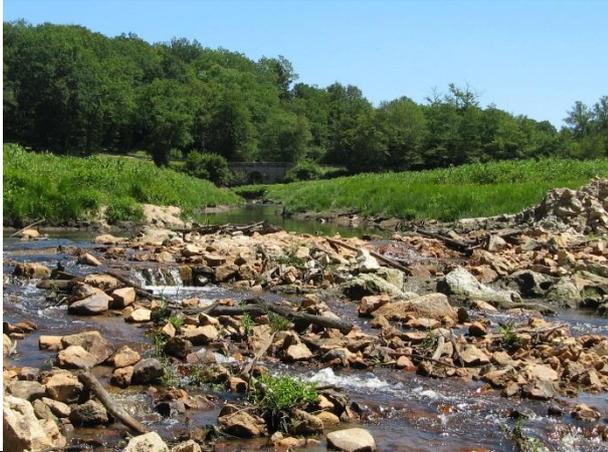
**La digue totalement ouverte**

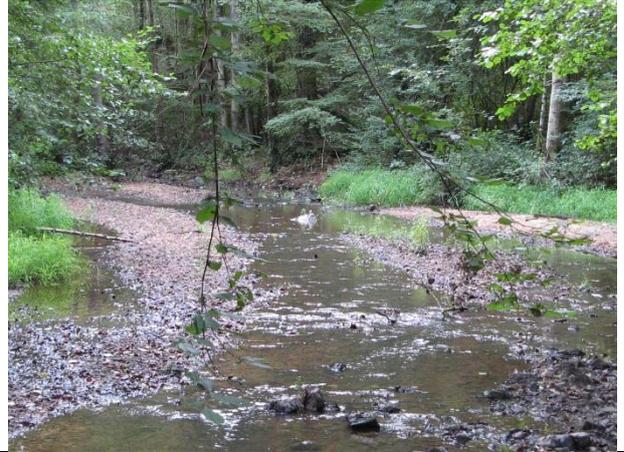
**La Romanée en aval digue**

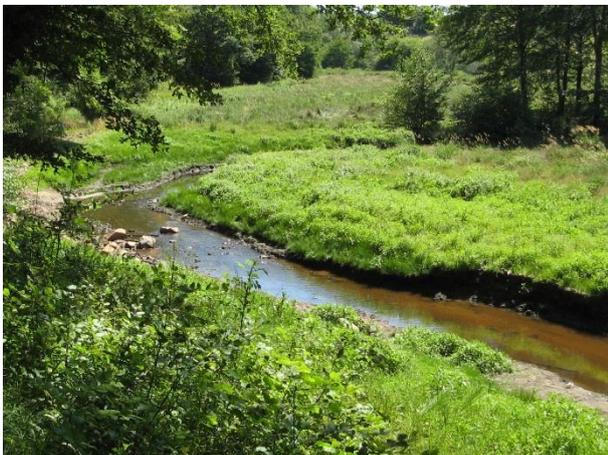
**La Romanée sur l'ancienne queue de l'étang**

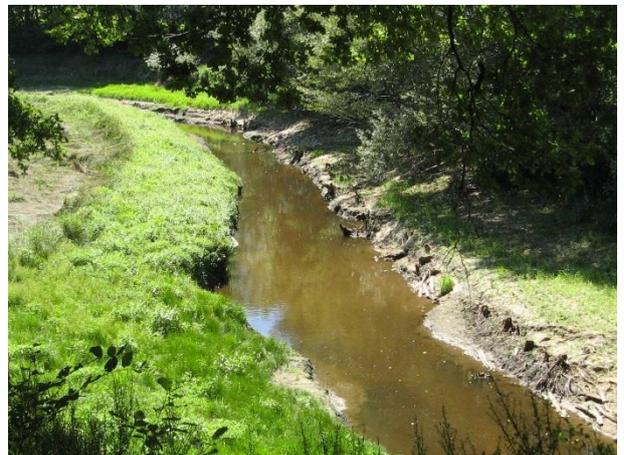
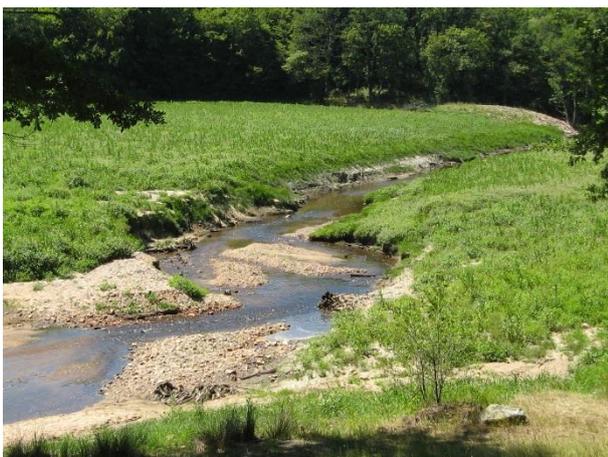
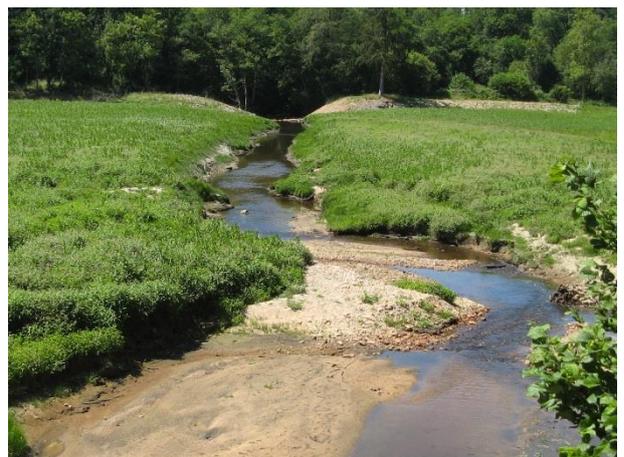
**Reprise du transport solide**
