## Le contexte

C'est le cas dans la commune de Brissy Hamégicourt, où la [Fédération de Pêche et de Protection du Milieu Aquatique de l'Aisne](#) et l'AAPPMA «S'Béchois Ribermontois» ont souhaité restaurer un ancien méandre de l'Oise qui n'est plus en communication directe avec la rivière. Ce site est juxtaposé sur une parcelle communale et sur une parcelle privée. L'accord des deux parties a permis de faciliter les travaux et la gestion du site.

| Appellation | Fraysère de Brissy-Hamégicourt |

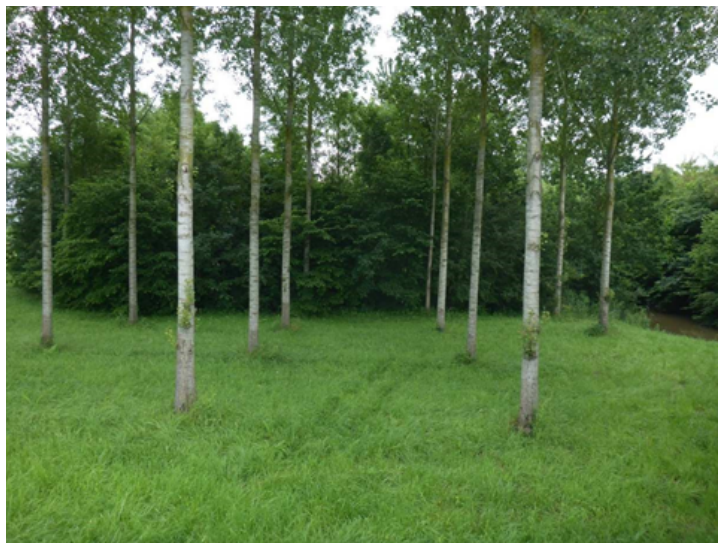
Site avant travaux, 2017

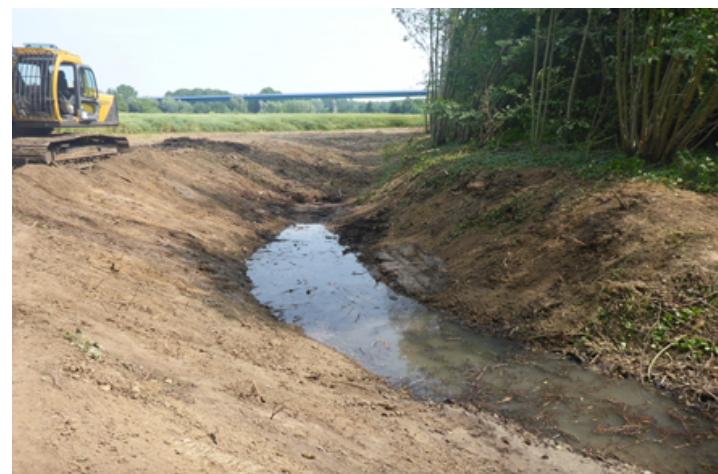
Site après travaux, 2017

La présence de juvénile aperçus cette année atteste de sa fonctionnalité. Elle a été conçue en pente inversée, ce qui permet aux juvéniles de dévaler vers l'Oise lorsque le niveau de l'eau diminue, et ainsi de limiter la mortalité.

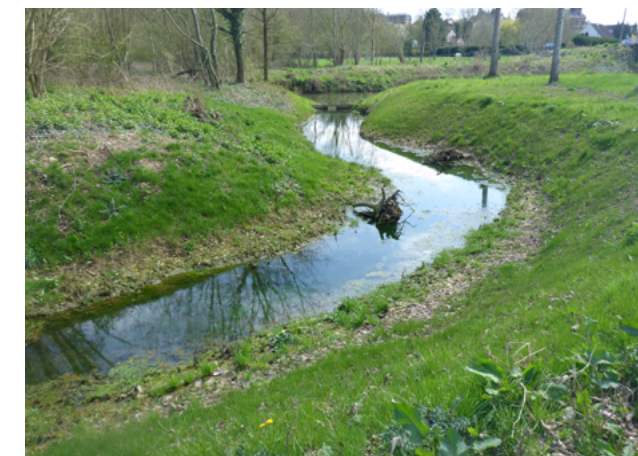
Site 1 an après travaux, 2018

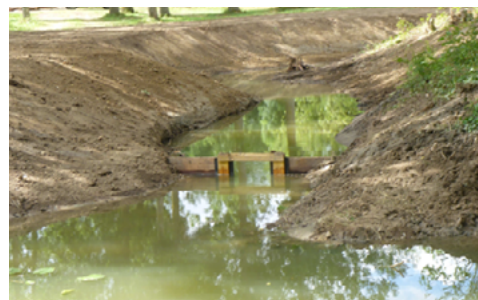
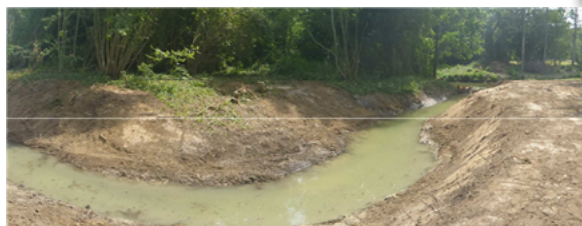
Ci-dessous : vue de la partie haute, ci-contre : vue de la partie basse de la frayère, 2017

- Déboisement de la parcelle
- Travaux de terrassement
- Mise en place d'un ouvrage de maintien des eaux afin de limiter le risque d'exondation des oeufs.
- Ensemencement de la parcelle

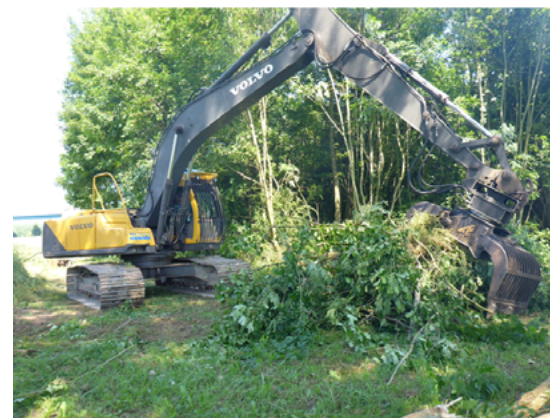
Déboisement du secteur, 2017

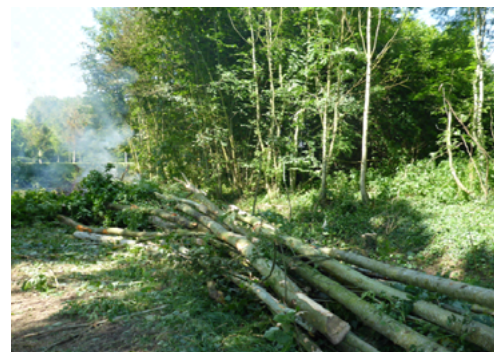
Abattage des peupliers, 2017

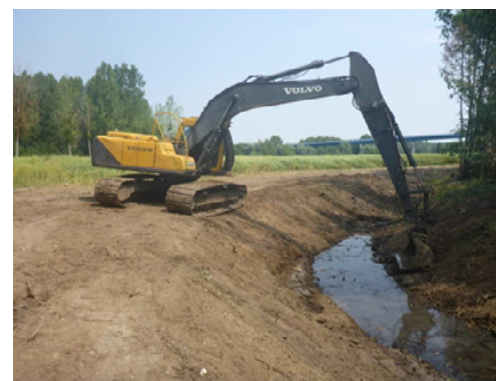
Retalutage des berges en pente douce, 2017

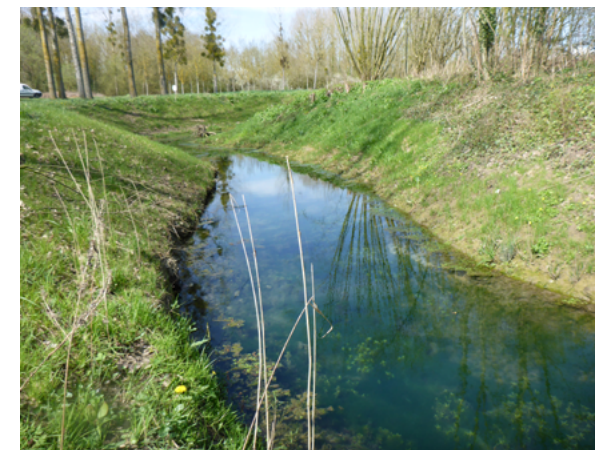
Site 1 an après travaux, 2018
