Le contexte

L'ancien moulin de Ragrenet à Montigny-lès-Condé présente sur la Dhuis un seuil de **2m14**. Il s'agit d'un obstacle à la continuité écologique.

Face à l'obligation réglementaire, le propriétaire a mandaté la Fédération de l'Aisne pour la Pêche et pour la Protection du Milieu Aquatique en qualité de maître d'ouvrage ainsi que de maître d'œuvre pour mener à bien le projet. L'ouvrage n'ayant plus d'usage, le propriétaire a opté pour **l'effacement du seuil**.

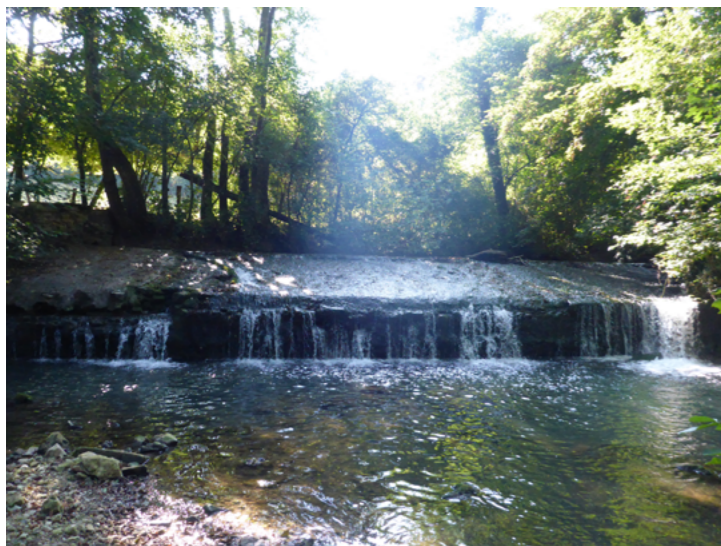
Site avant travaux, 2016

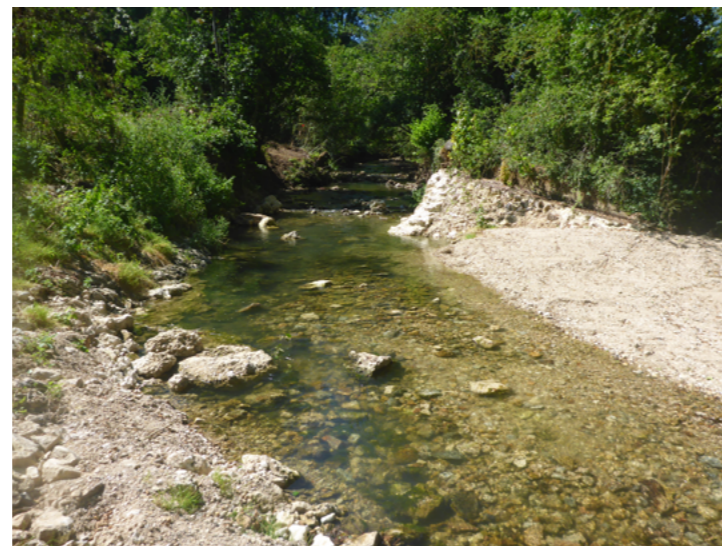
Site après travaux, 2019

- Reprise des travaux de terrassement ;
- Effacement de la base de l'ouvrage remise à nue ;
- Remodelage du lit mineur pour diversifier les écoulements et pour créer des habitats piscicoles ;
- Remise en état du site ;

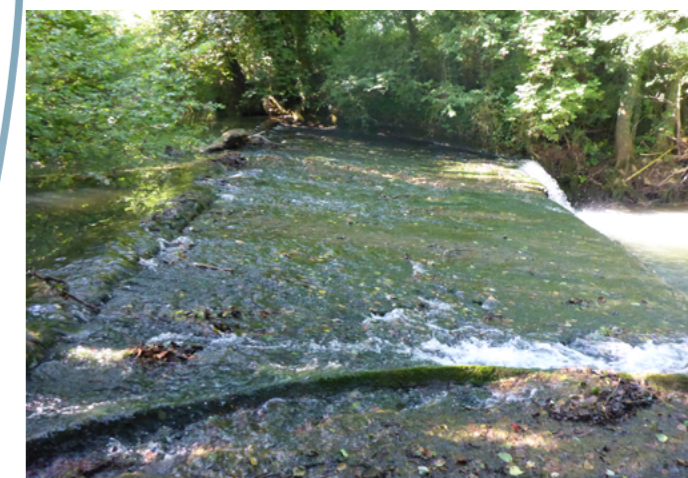
Vue du seuil du moulin, 2016

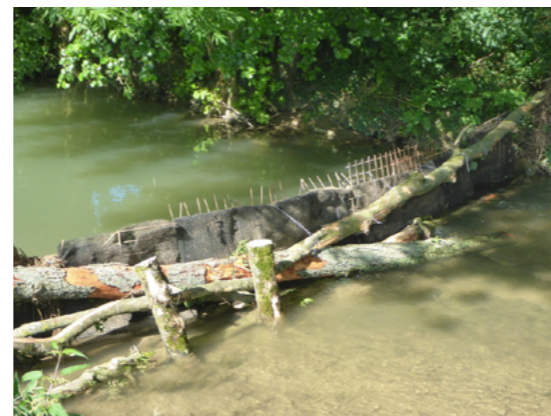
Filtre MES, 2018

- Déboisement de la zone ;
- Ouverture progressive de l'ouvrage et mise en place d'un filtre à Matière en Suspension ;
- Destruction totale de l'ouvrage avec récupération des matériaux en vue du remodelage du lit mineur ;

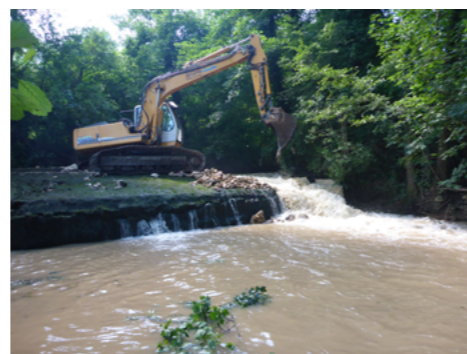
Première phase des travaux,
 ouverture de l'ouvrage, 2018

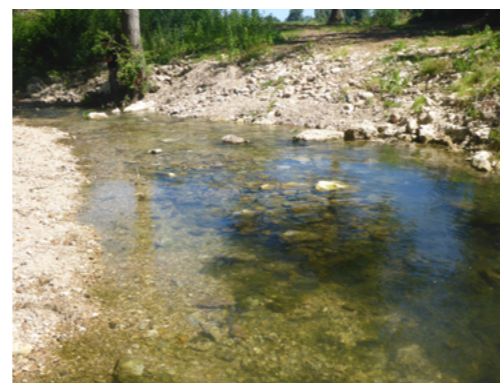
Après modulation du lit mineur, 2019

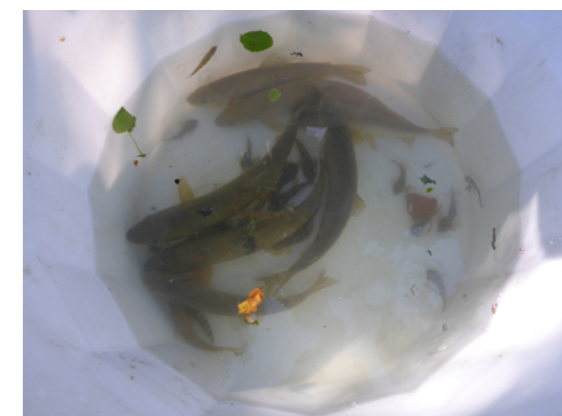
Pêche de sauvetage, 2018
