Le contexte

Le moulin de Montmorency est un des ouvrages présents sur le cours d'eau et porte atteinte au maintien de la continuité écologique puisqu'il empêche l'accès de nombreux salmonidés à leurs **zones de frayère** situées sur 4km en amont. Pour restaurer la continuité écologique, la commune de Cany-Barville, en partenariat avec la Fédération de Seine Maritime pour la Pêche et la Protection du Milieu Aquatique a aménagé l'ouvrage par la construction d'une **rampe en enrochements**.

Les enjeux

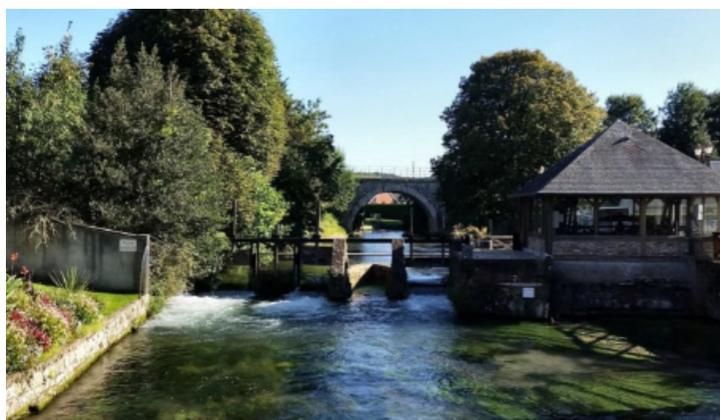
Moulin avant travaux, 2015

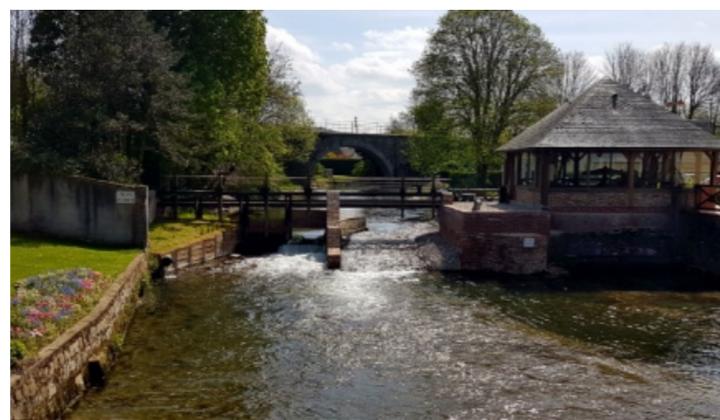
Moulin après travaux, 2017

- Prolongation de la pile conservée pour préserver le caractère patrimonial et architectural du moulin.
- Aménagement des berges en rive droite par la fermeture et la condamnation de deux vanes. Création d'une banquette épaulée par un dispositif de tunage.
- Installation de la passe en enrochements.

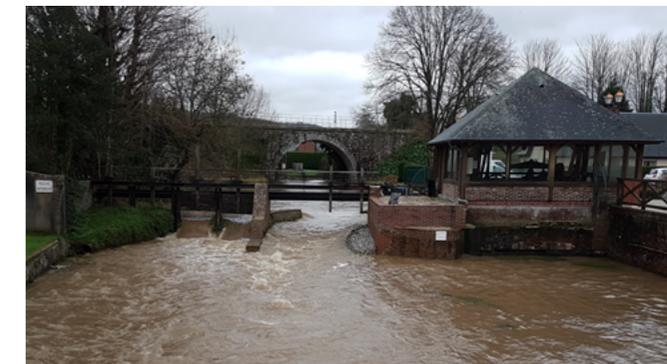
Crue à Cany Barville avec la passe

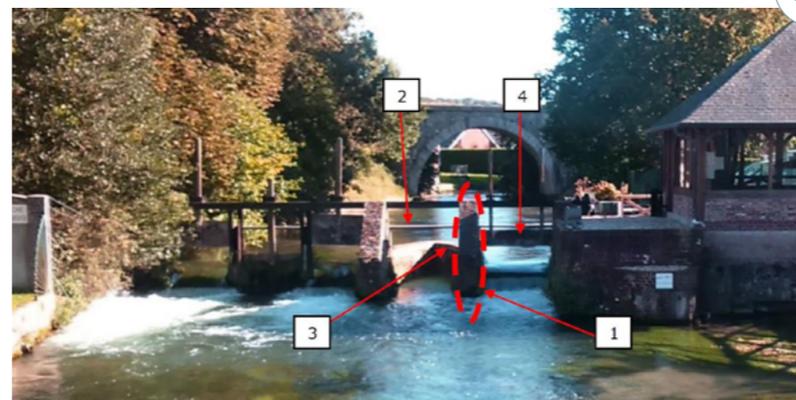
Travaux préparatoires, 2016

- Arasement de la pile de vanne à la cote projet (1).
- Dépose de la passerelle d'exploitation (main courante et tablier) (2).
- Arasement du demi-déversoir à la cote projet (3).
- Démantèlement de la Vanne en rive gauche (4).

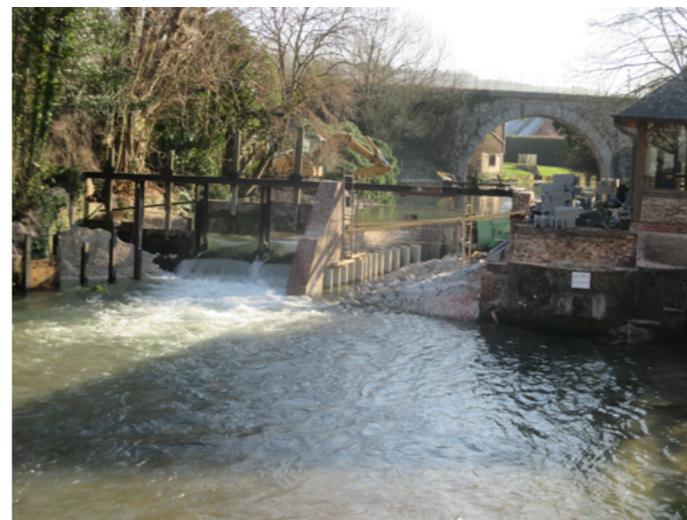
Installation de la passe, 2016
