## Le contexte

Le Moulin bleu, à Neufchâtel-en-Bray, est un ouvrage qui porte atteinte à la **continuité écologique** sur la Béthune, puisque son franchissement est impossible pour les poissons migrateurs (espèces cibles du cours d'eau) et pour les sédiments.

C'est pour cela que la [Fédération de Seine-Maritime pour la Pêche et la Protection du Milieu Aquatique](#) s'est portée maître d'ouvrage, en partenariat avec le Syndicat du bassin versant de l'Arques (anciennement Syndicat du bassin versant de la Béthune), pour une action de renaturation de la Béthune au niveau du Moulin Bleu.

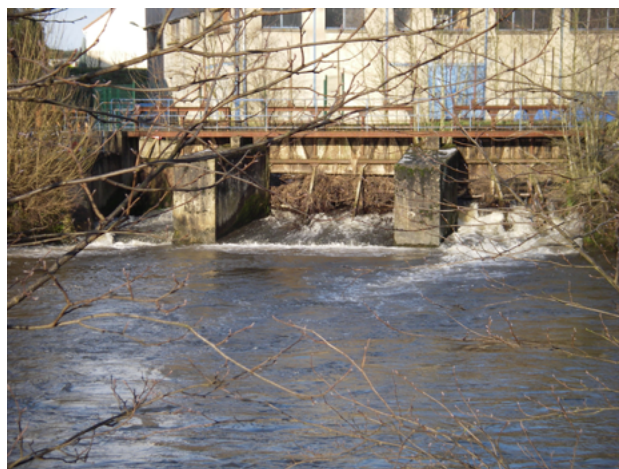
Seuil avant travaux, 2012

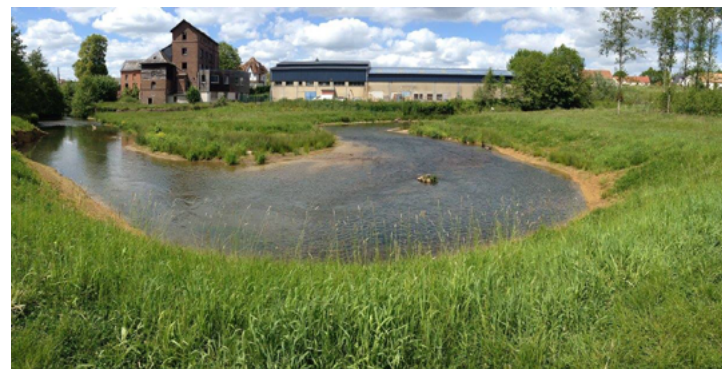
Après travaux, 2014

- **Effacement du seuil.**
- **Nouveau tracé du lit** de la rivière sur 86 mètres pour qu'elle retrouve son écoulement naturel.
- **Dénoyage** du cours principal de la Béthune et du ruisseau du Philbert.
- Comblement de la fosse.
- Végétalisation de la rive droite.
- Création d'un **parcours pédagogique**.

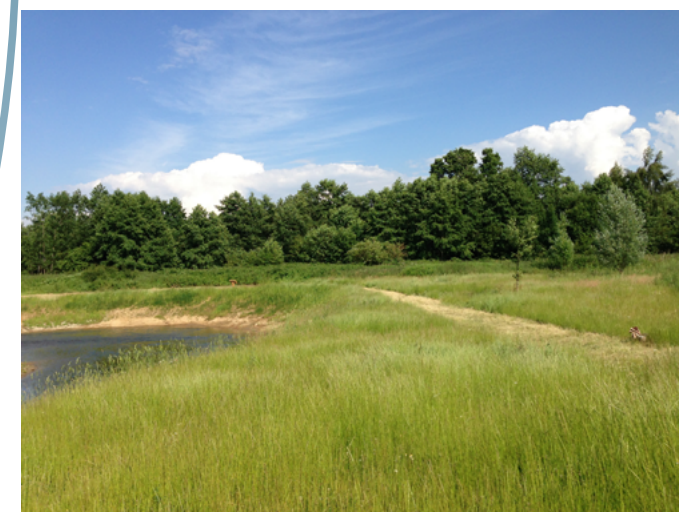
Chemin pédagogique, 2014

Création d'un **parcours pédagogique** pour sensibiliser les enfants et un public non averti à l'importance de la préservation de la continuité écologique.

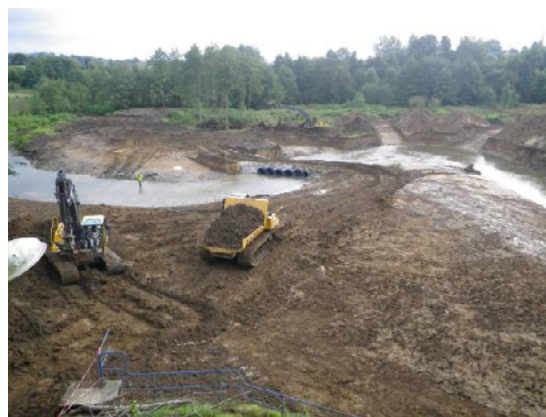
Comblement de la fosse, 2013

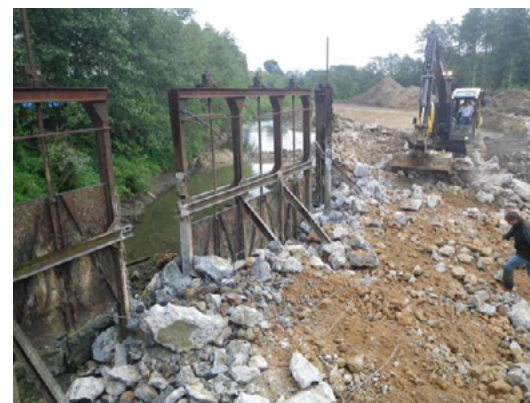
Démontage de l'ouvrage, 2013

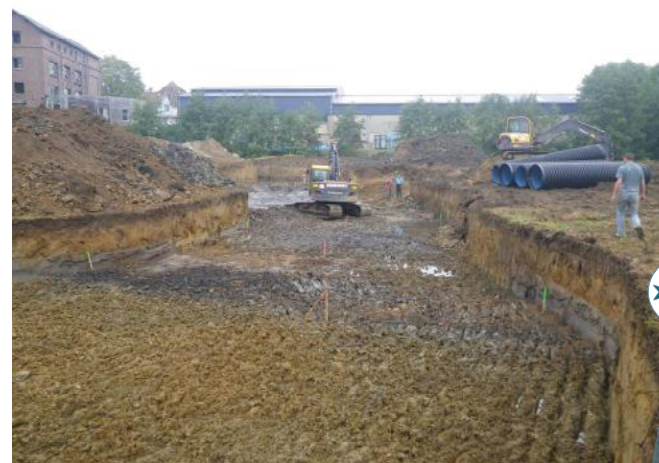
Création du nouveau lit, 2013
