# Restauration de zone humide : la Croix, Hauterive (89)

Le lieu dit «La Croix» est un ancien lit du Serein. sur la commune d'Hauterive. Il a été recensé dans la cadre d'un inventaire des «zones potentiellement favorables à la reproduction du brochet» mené par la Fédération de l'Yonne pour la Pêche et la Protection du Milieu Aquatique sur l'ensemble du département. Déconnecté du cours principal suite à divers aménagements, le site n'est aujourd'hui inondé qu'en période de hautes eaux.

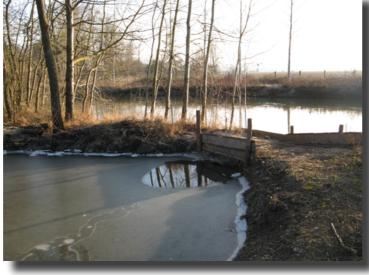
Après travaux, 2010

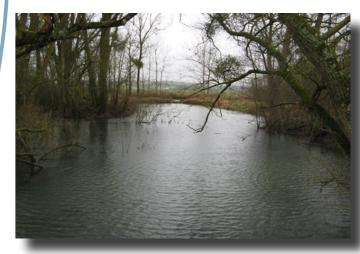
Avant travaux, 2003
