## Le contexte

Sur le parcours de pêche de l'AAPPMA de Gamaches, la [Fédération de la Somme pour la Pêche et la Protection du Milieu Aquatique](#) a réalisé un diagnostic écologique et de fonctionnement biologique du cours d'eau Bresle.

Ce diagnostic a permis de sélectionner deux secteurs sur la [Commune de Gamaches](#), ainsi il a été décidé d'entreprendre des travaux de plantations de ripisylve en février 2017, sur un total de 464m. Ces travaux ont été effectués en partenariat avec une classe de la [Maison Familiale et Rurale d'Yzengremer](#).

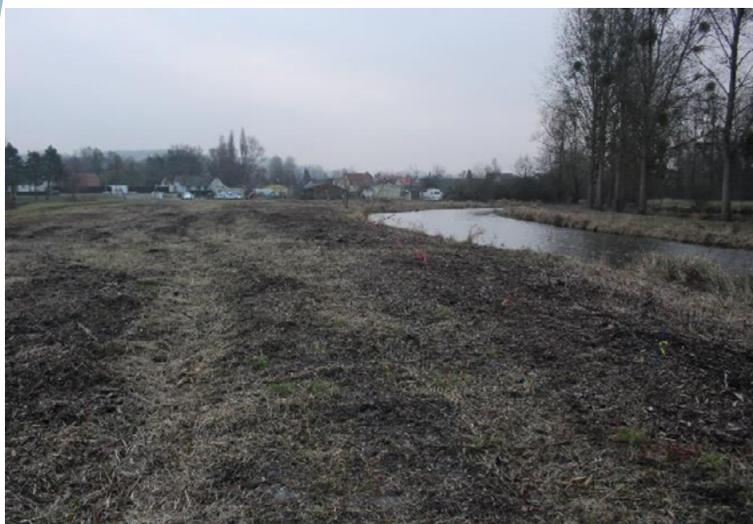
Site 1 avant travaux, janvier 2017

1. Préparation du terrain par fauchage et broyage de la végétation présente avant travaux.
2. Site 1 (découpé en 3 zones)
  - **Zone 1** : plantation de saules car l'ensemble du profil de terre est inondé toute l'année ce qui est très contraignant pour la plupart des arbres.

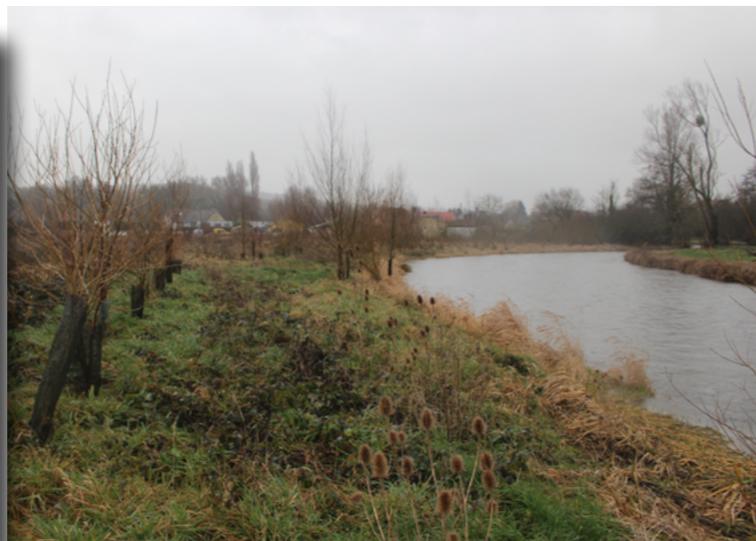
Site 1, janvier 2021  
4 ans après travaux

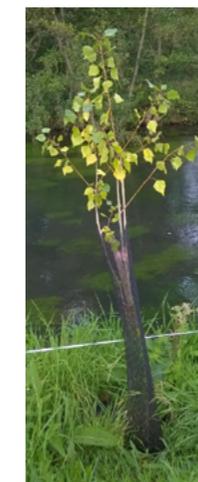
Reprise de la végétation après travaux, septembre 2017

En septembre 2017, le taux de reprise des plants installés était de 95 %.

Sur les 126 plants installés sur le premier site, seuls 9 sont morts, soit un **taux de réussite de la plantation de 93%**. Sur le deuxième site, l'ensemble des plants a survécu.

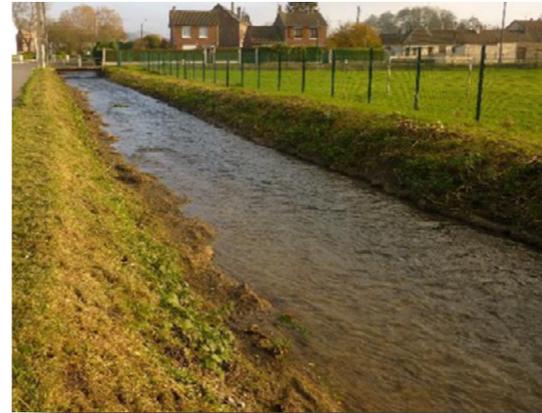
Site 2 avant les travaux, janvier 2017

3. Site 2 : Volonté de la mairie de ne pas installer d'espèces de grande hauteur (5/6m maximum) : saules sur la partie pied de berges, puis un cerisier à grappe, un noisetier ainsi que des arbustes à forte croissance, à fruits et à fleurs en haut de berges. Choix effectué pour le 2ème site par rapport à un objectif **d'aspect paysager** et de **protection des berges**.

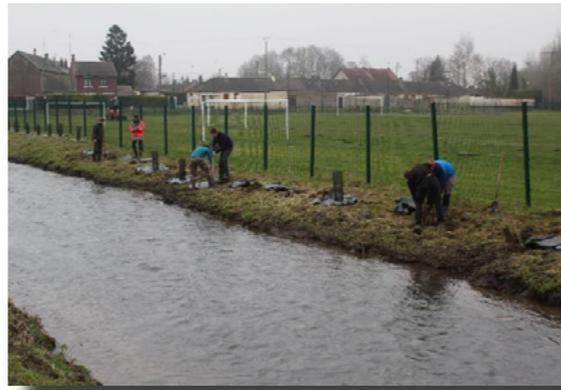
Site 2 pendant les travaux, février 2017

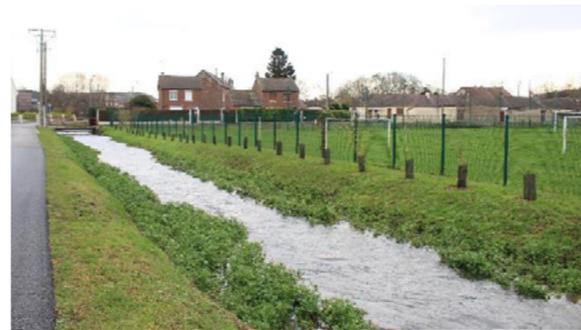
Site 2 après les travaux, mars 2017

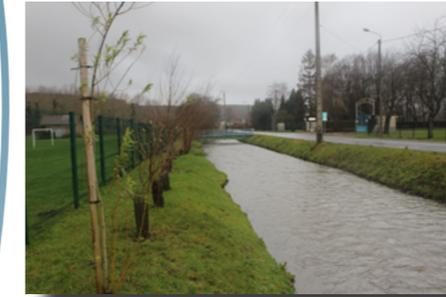
Site 2, février 2021, 4 ans après travaux

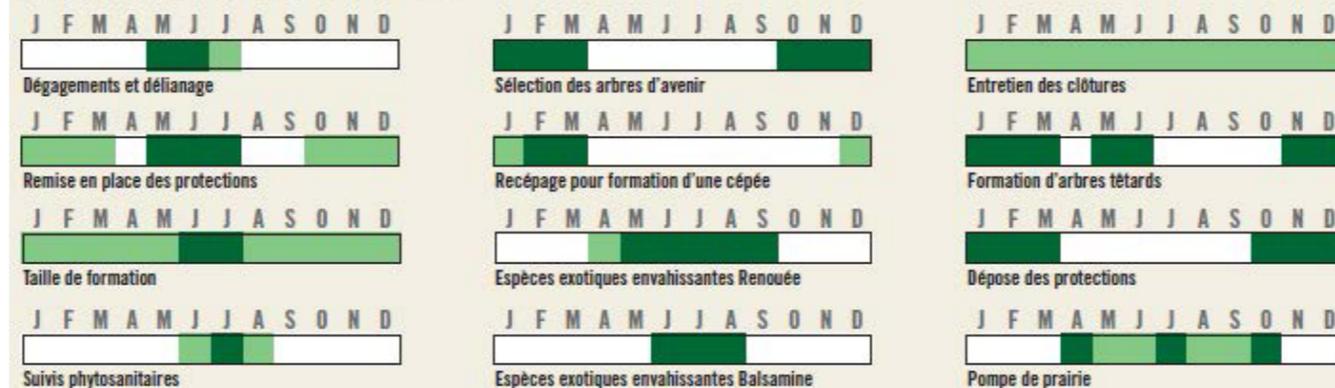
Fig 1: calendrier d'intervention. (Source: CNPF)

Il propose un **calendrier d'intervention** détaillé avec les actions à réaliser sur les cinq années suivant les travaux (Fig 1).

- Dégagements mécaniques des plants et déliantage à l'intérieur de la protection.
- Remise en place des protections contre le gibier, réalisation de regarnis éventuels.
- Recépage des cépées.
- Tailles de formation et élagages à partir de 3 ans.
- Ne pas totalement empêcher le développement de fourrés et ronciers.
- Toujours veiller à favoriser la diversité des strates, âges et espèces.
