## Le contexte

Afin de rendre à ce site sa **fonctionnalité piscicole**, l'AAPPMA de Fleury-sur-Aire «Aire et Cousances» et la Fédération de la Meuse pour la Pêche et la Protection du Milieu Aquatique ont mis en place une opération de **diversification des écoulements et des habitats**. Une première phase de travaux a eu lieu en **2011** en tête de bassin de la Cousances.

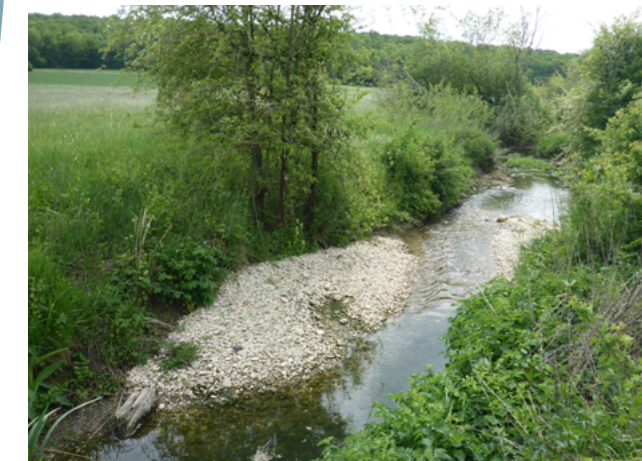
Site 1 an après travaux, 2020

- Avant restauration, la ripisylve était complètement absente. La Fédération a donc planté des arbres et des arbustes.
- Restauration de la diversité des écoulements et des habitats : Des déflecteurs ont été installés le long du cours d'eau. Entre le sol et l'enrochement d'ancrage, une couche de géotextile synthétique a été déposée afin de stabiliser la structure.
- Une recharge granulométrique a été faite sur la partie amont du linéaire. Les granulats sont adaptés à la fraie de la Truite. Ils pourront contribuer à la formation de banquette en sédimentant le long du cours d'eau
- Le cours d'eau en rive gauche a été mis en défens par la pose d'une clôture.

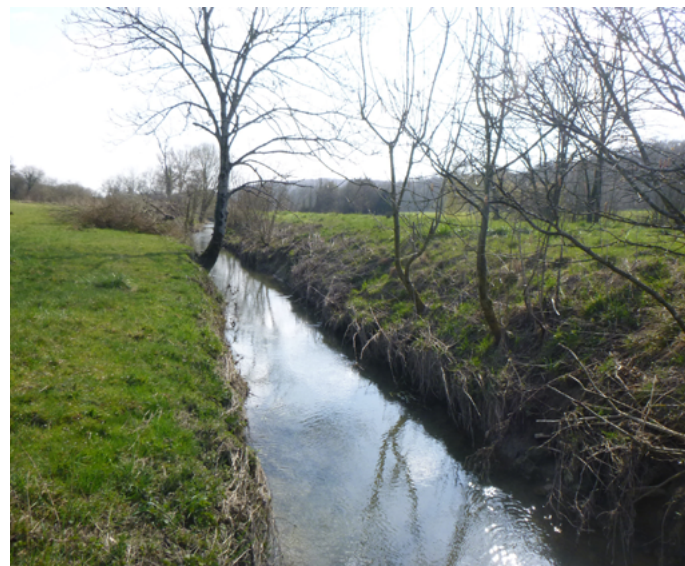
Deuxième site avant travaux, mars 2019

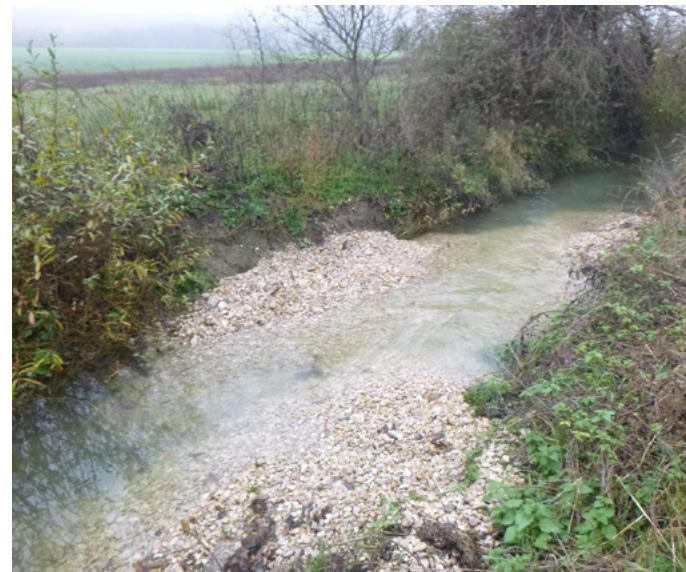
Deuxième site après travaux, novembre 2019

- Des recharges granulométriques : des graviers, petits galets d'origine alluvionnaires de 10 à 60 mm ont été déposés sur le fonds.
- Des épis, accompagnés d'une recharge alluvionnaire. Ces épis ont été faits en bloc de calcaire de 200 à 300mm.
- Des seuils de fonds submergés avec une recharge alluvionnaire

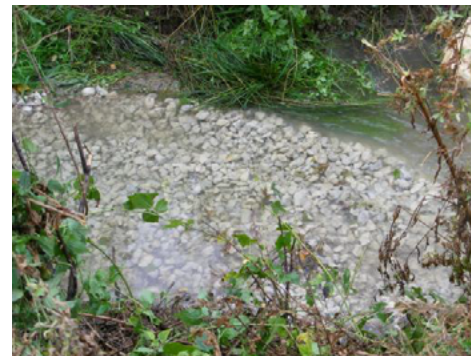
Recharge alluvionnaire, 2011

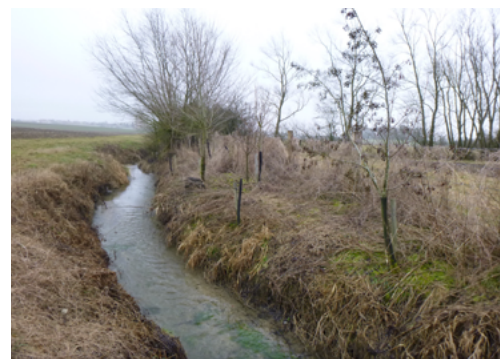
Site 1 avant travaux, 2010

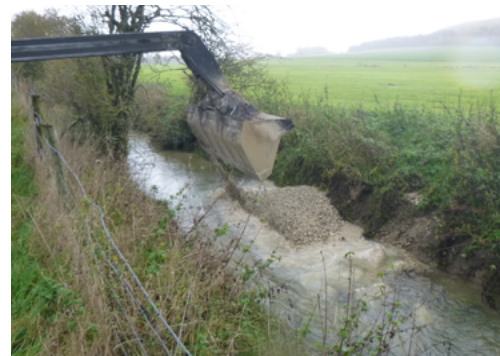
Création de banquettes minérales, novembre 2019

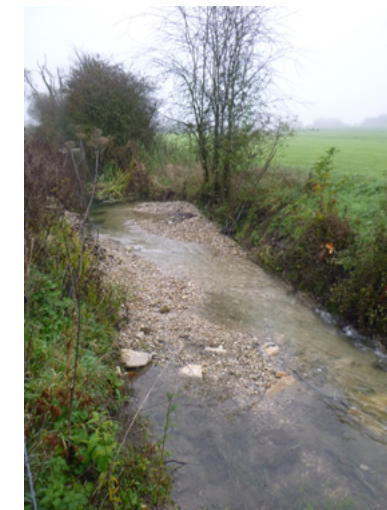
Deuxième site après travaux, novembre 2019
