Le contexte

Dans l'Aube, la 2ème phase du PDPG «vallée de l'Armanche» consiste en la restauration d'une **annexe hydraulique**. Ces [zones humides](#) sont en effet déficitaires sur le fleuve, du fait de nombreux **travaux de recalibrage**.

Cours d'eau	l'Armanche
Code masse d'eau	FRHR66
Coordonnées L93	x : 775044,47 m y : 6773008,93 m
Appellation	les Bordes
Superficie	0,312 ha
Espace naturel remarquable	NC

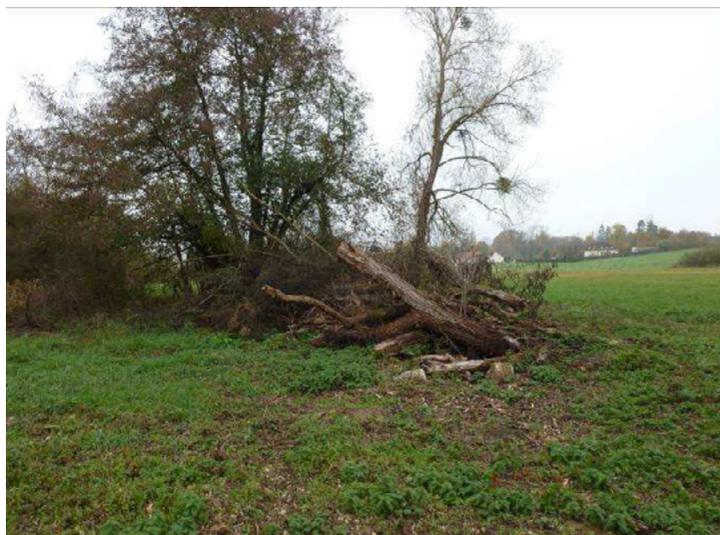
Le site est un ancien méandre de l'Armanche, un fleuve de [seconde catégorie piscicole](#). Il est aujourd'hui **envasé et envahi par de la végétation arbustive**. Afin de restaurer une frayère fonctionnelle pour le [brochet](#), espèce repère des cours d'eau de seconde catégorie, la [Fédération de l'Aube pour la pêche et la protection des milieux aquatiques](#) a entrepris des travaux d'aménagement du site.

Avant travaux, 2012

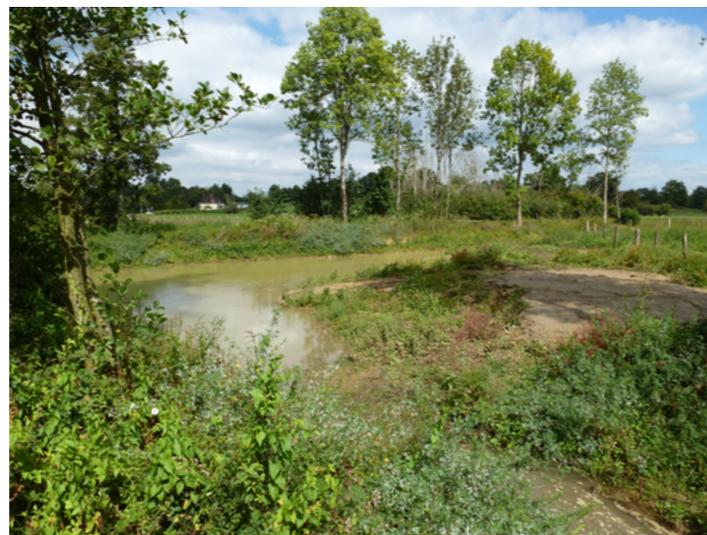
Après travaux, septembre 2014

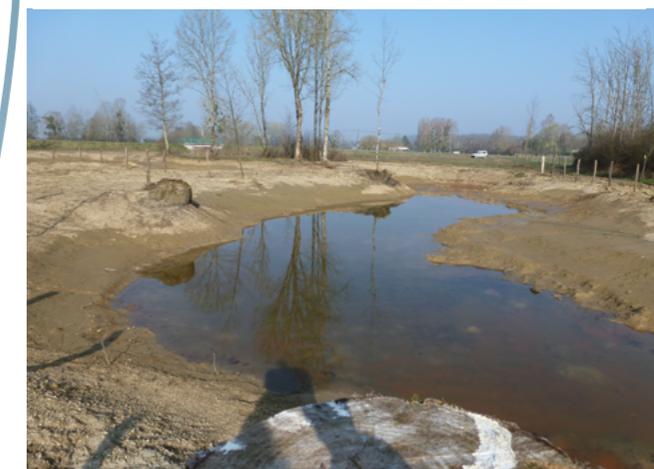
Noue de l'Armanche, 2014

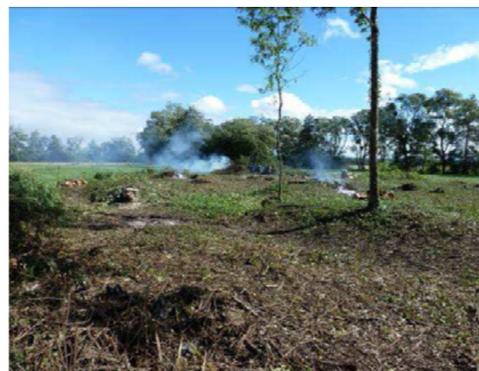
Travaux, 2013

- Débroussaillage de la végétation présente sur site.
- Arrachage des arbres et arbustes qui poussaient dans l'emprise du lit recréé par les travaux.
- Enlèvement des amoncellements de matériaux (dépôts) qui obstruaient le lit.

- Terrassement de banquettes végétalisées qui permettront d'offrir des supports de ponte adaptés pour le brochet
- Terrassement sur l'ensemble de la frayère.
- Diversifier les profils et assurer les continuités longitudinales et transversales.

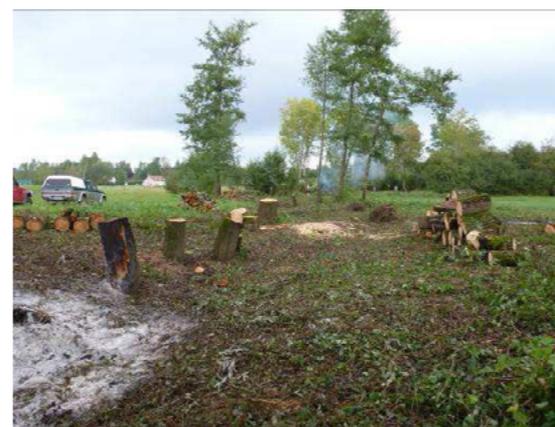
Arrachage d'arbres, 2013

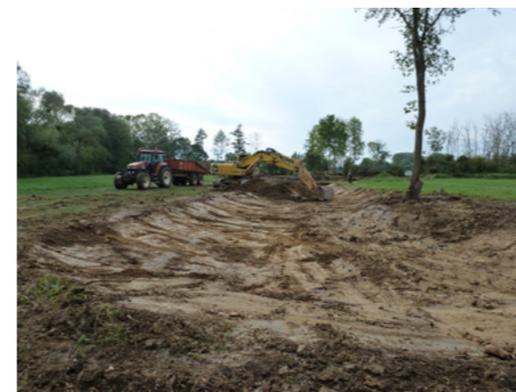
Terrassement de la frayère, 2013

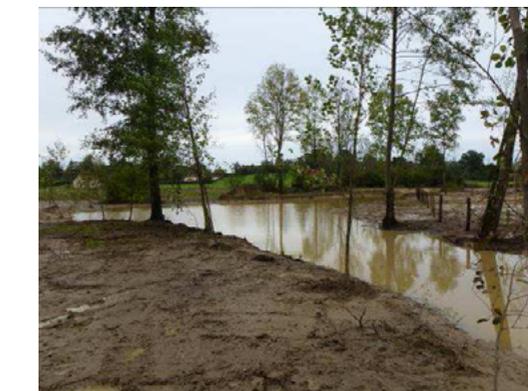
3182 m² de frayère restaurée

Après travaux, 2014
