## Le contexte

La 3ème phase du Plan de gestion piscicole Seine aval prévoit donc la restauration de 7 annexes hydrauliques sur les communes de Savières, Ramerupt, Boulages et Plancy l'Abbaye. Ces sites sont d'anciens méandres, aujourd'hui **envasés** et **envahis par de la végétation arbustive et arborescente**. Afin de recréer des **frayères fonctionnelles** pour le brochet, la Fédération de l'Aube pour la pêche et la protection du milieu aquatique a entrepris des travaux d'aménagement de ces sites.

| Appellation | Noues : «du petit bois», «d'Epincey», «du Cruyer», «du pré Lorrain», «de la Bonne», «de Monfrut» et «le Grand courbe» |

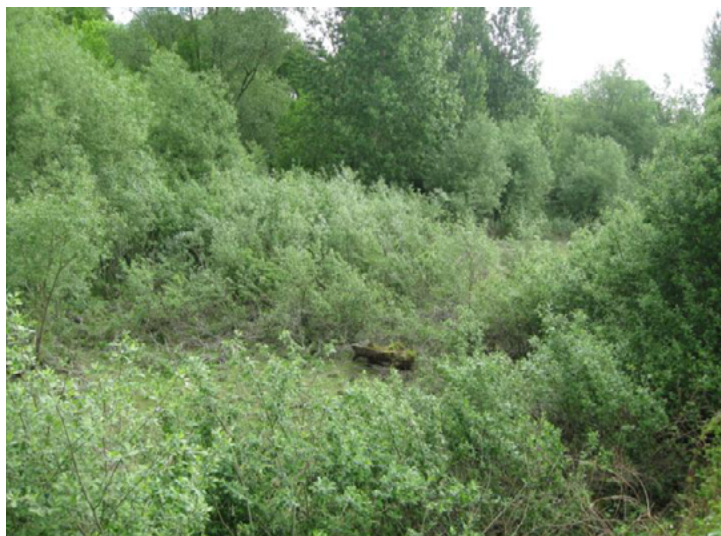
Avant travaux, 2010

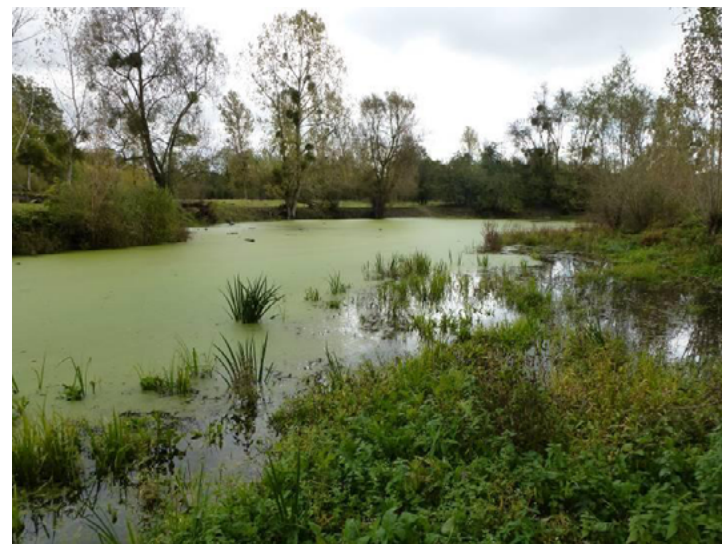
Après travaux, 2011

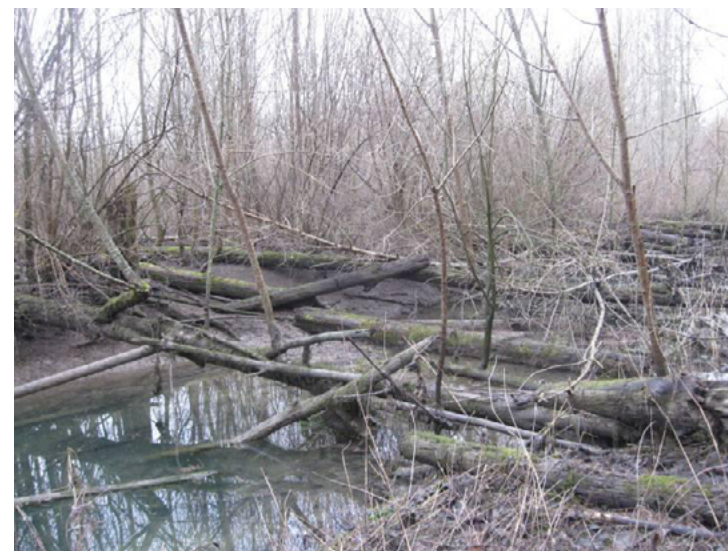
Embâcles avant travaux sur un bras mort de l'Aube, 2010

- Recépage d'arbres et arbustes.
- Débroussaillage du lit mineur.
- Enlèvement d'embâcles transversaux.

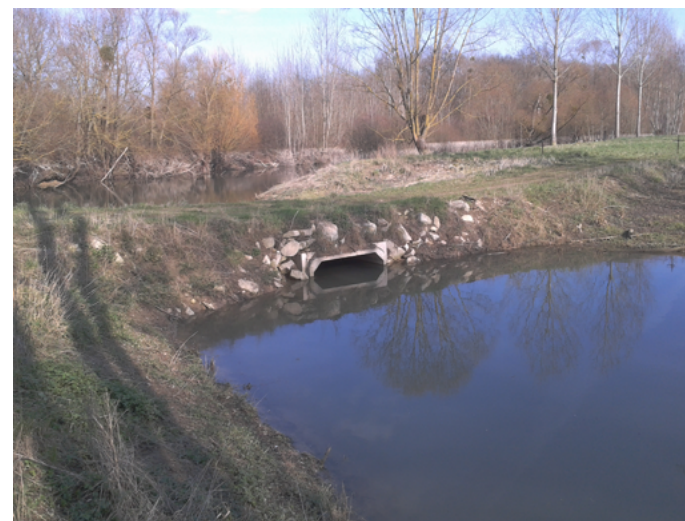
Vue aval, remblai après travaux et dalot rectangulaire, noue du Grand Courbe, 2012

- Installation de franchissements sur des aménagements transversaux infranchissables (remblais): gués submersibles ou passages busés.

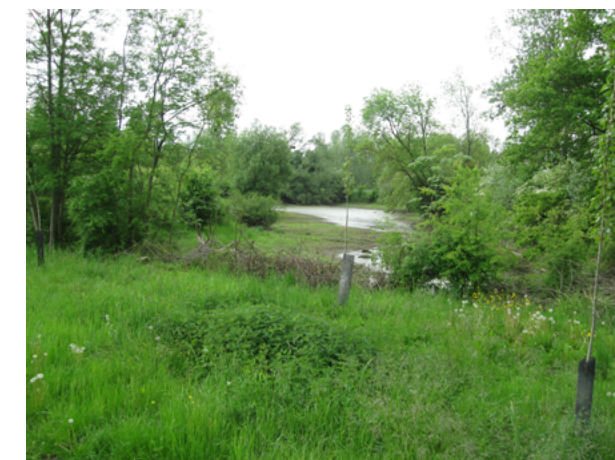
Remblai planté de peupliers, noue le Grand Courbe, 2012
