Le contexte

Le seuil de la ferme du Château d'Imbleville est un obstacle à la continuité écologique situé sur la Saône, un fleuve de première catégorie piscicole.

C'est pourquoi, en 2011, l'Association Syndicale Autorisée de la Saône (aujourd'hui Syndicat Mixte des Bassins Versants Saône Vienne et Scie) s'est portée maître d'ouvrage, pour effacer ce seuil dans le but de **restaurer la continuité écologique** sur le fleuve.

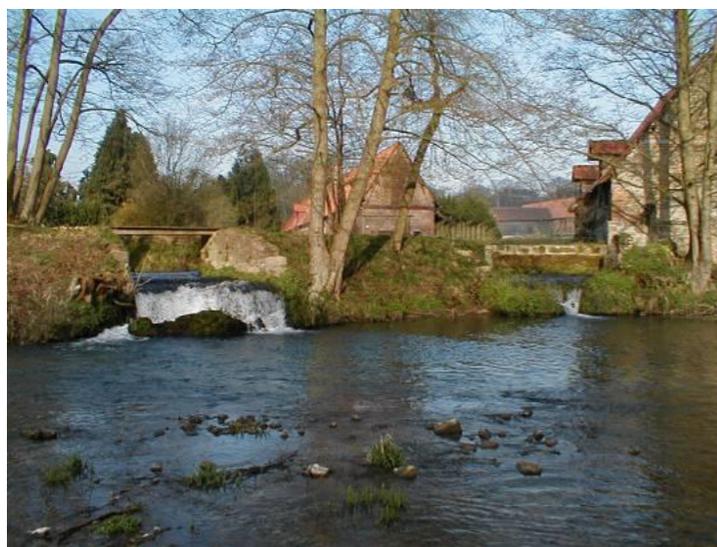
Seuil avant travaux

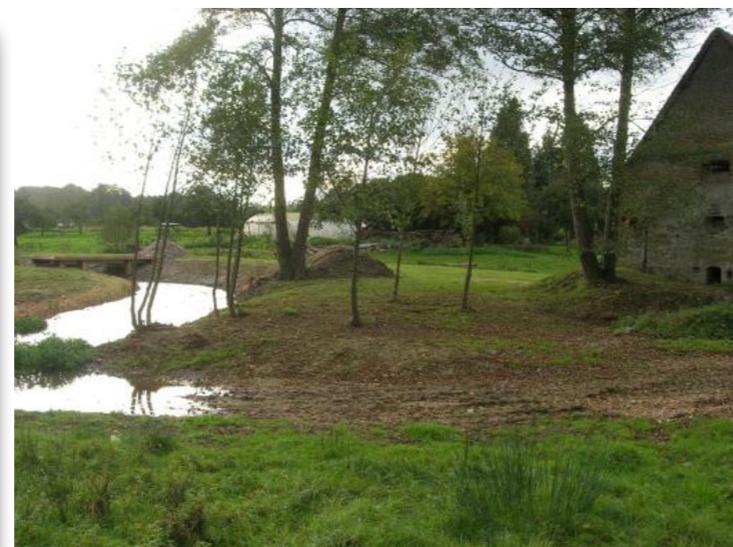
Après travaux

- **Effacement total** du seuil et **reprofilage du bief** sur 100 mètres pour retrouver une pente d'équilibre.
- Recharge sédimentaire sur les 100 mètres retravaillés.
- **Dénoyage** d'un total de linéaire de : 220 ml.
Le dénoyage consiste en la baisse du niveau de l'eau qui permet de retrouver un écoulement et un fonctionnement naturel du cours d'eau.

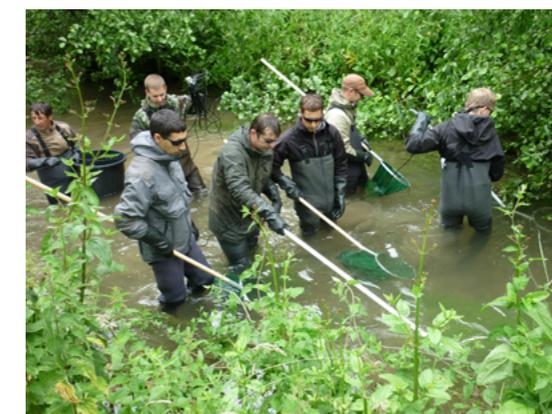
Pêche avant travaux, 2011

2011 Pêche électrique complète avant travaux

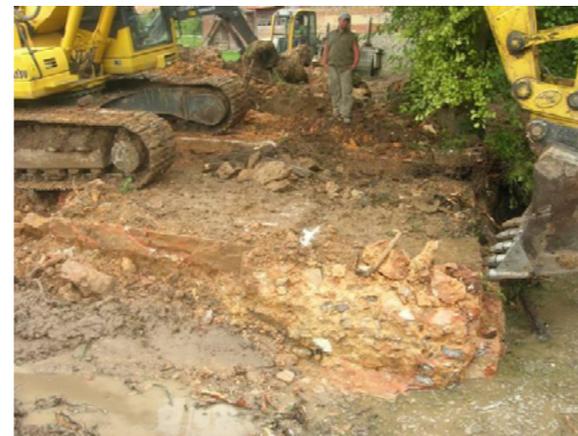
Suppression du seuil, 2011

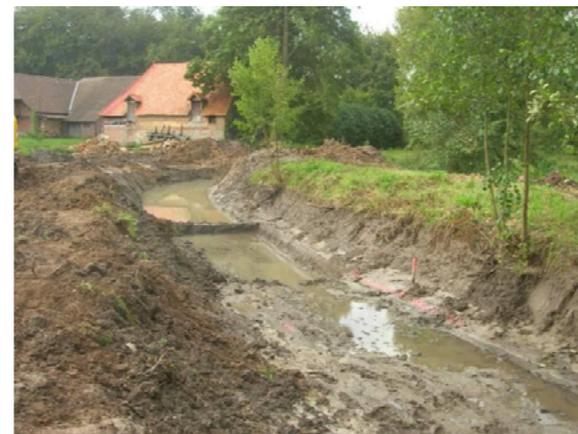
Reprofilage du bief, 2011

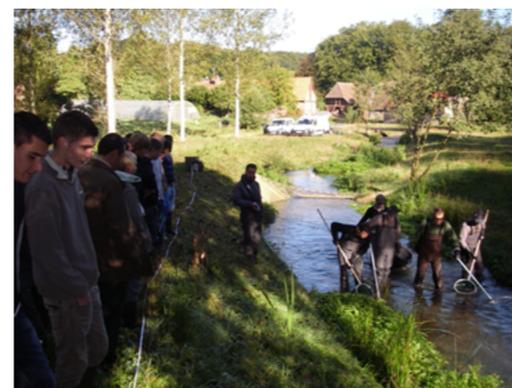
Pêche électrique après travaux, 2012

2012 Pêche électrique complète après travaux

Pour l'effacement du seuil du Château d'Imbleville, une **dégradation de la note** est constatée après travaux (note avant travaux : 7.019, après travaux : 9.399) alors que les résultats des pêches électriques montrent un **succès de l'opération de restauration** au vu des objectifs fixés.

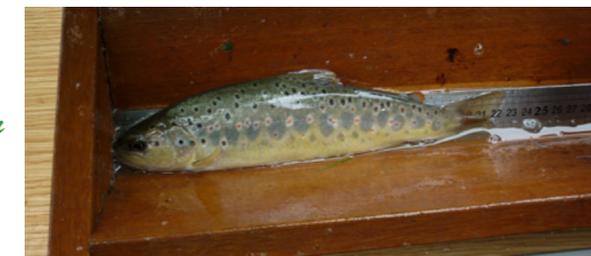
Truite pêchée à l'occasion du suivi après travaux, 2012

*Apparition de juvéniles de truites fario :
possibilité pour les espèces d'atteindre leur
zone de reproduction*

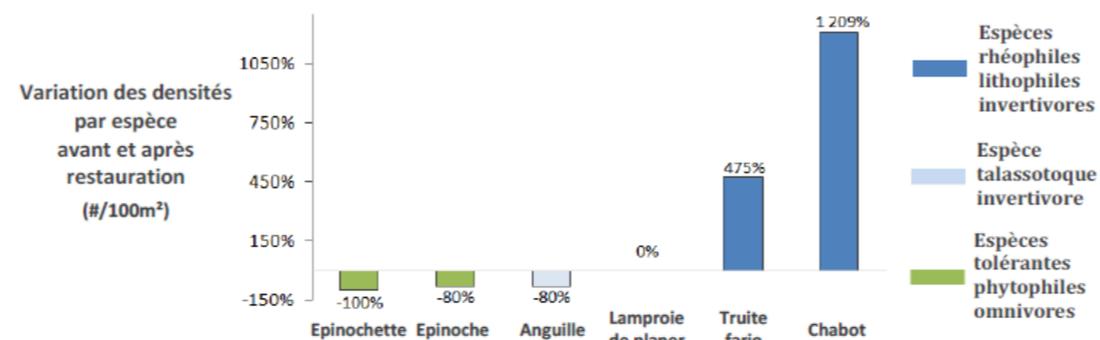
En effet, les populations de truites fario et de chabots se sont fortement développées entre la première et la seconde pêche (Fig 1). La densité de truite a en effet augmenté de 475% et celle de chabot de 1209%. De plus, **la saturation du milieu en truites fario adultes est de 100% après travaux** (Fig 2).

Fig 1: Variation des densités des espèces avant et après restauration : forte augmentation pour le truite fario et le chabot

Au regard des résultats présentés sur les deux figures ci-contre, issus des deux inventaires piscicoles effectués par la Fédération, il est possible de considérer que l'opération de restauration ait été un **succès** au vu de l'objectif qu'elle s'était fixée.

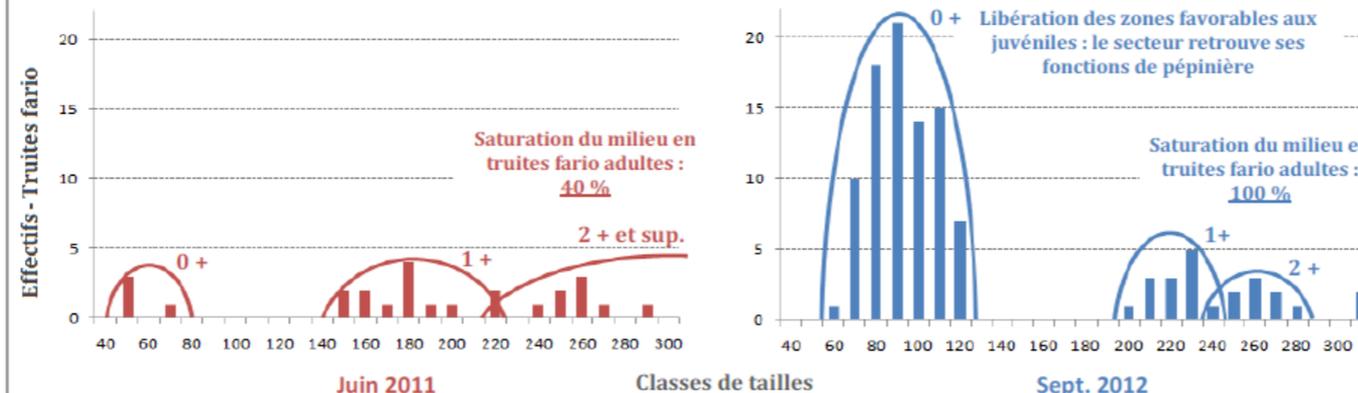
Enfin, **la diversification des cohortes** par l'apparition de juvéniles de truites a été observée lors du second inventaire piscicole (Fig 2), ce qui montre la **libération de zones favorables aux juvéniles**. Lors de la pêche avant travaux, aucun juvénile de truite n'avait été trouvé.

Fig 2: Effectifs truites fario: constatation d'un retour de juvéniles de truites après les travaux
