Le contexte

Cependant, certains ouvrages encore présents sur les ruisseaux empêchaient les truites d'atteindre les zones favorables à leur reproduction. D'où un **déficit de recrutement en truitelles**. C'est pourquoi la Fédération a décidé de poursuivre ces actions de restauration de la continuité écologique en aménageant 5 ouvrages sur les ruisseaux de Sonne, Marigny, Jeux, du Domont et d'Oussy.

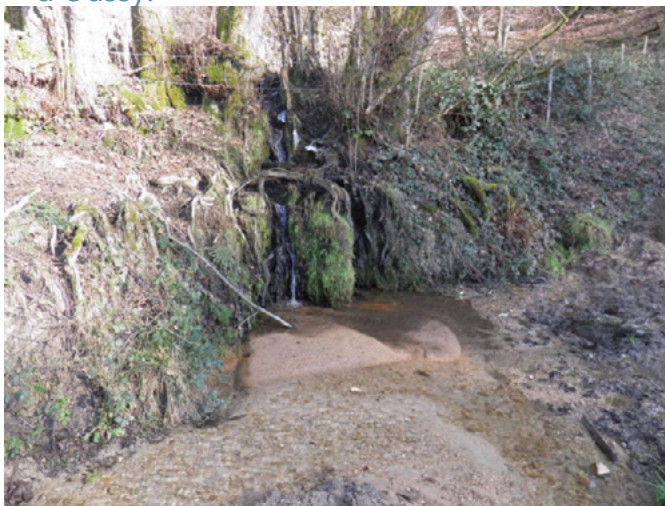
Ruisseau de Marigny, avant travaux, 2017

- Réouverture de l'ancien chemin rural.
- Pose d'une arche métallique avec têtes d'aqueducs en enrochement.

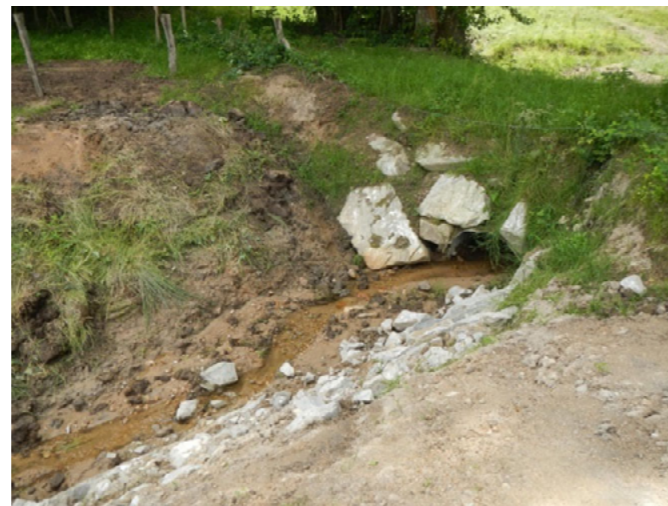
Ruisseau de Marigny, après travaux, 2018

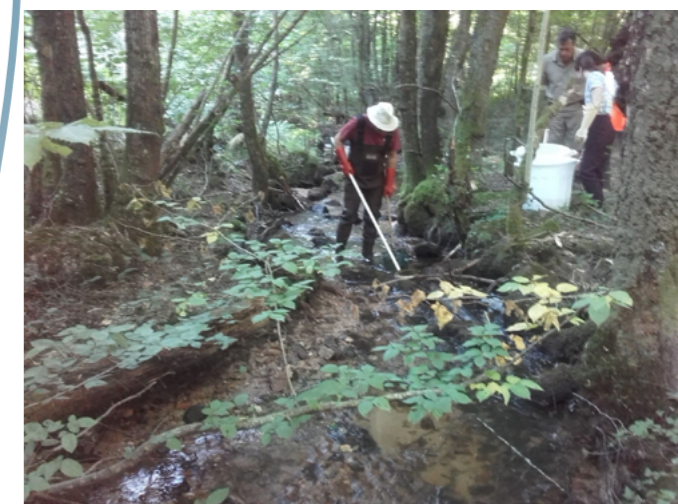
Pêche de sauvetage, 2018

Pêche de sauvetage avant travaux (en 2018) sur le ruisseau de Sonne pour limiter leur impact sur la faune aquatique. 17 truites fario et une vingtaine d'écrevisses signal ont été capturées. Les truites ont été relâchées 200m en amont et les écrevisses détruites car nuisibles. Classées indésirables, il est interdit de les relâcher dans le milieu.

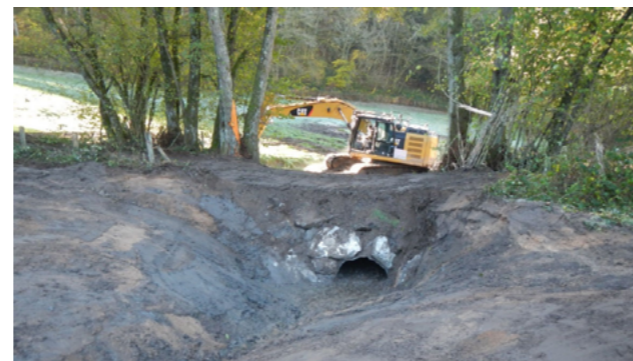
Travaux de restauration sur le ruisseau de Jeux, 2017

Remplacement d'un aqueduc effondré (qui engendrait une chute d'eau) par une arche métallique semi circulaire. Le lit naturel à pente progressive sous le passage est maintenu.

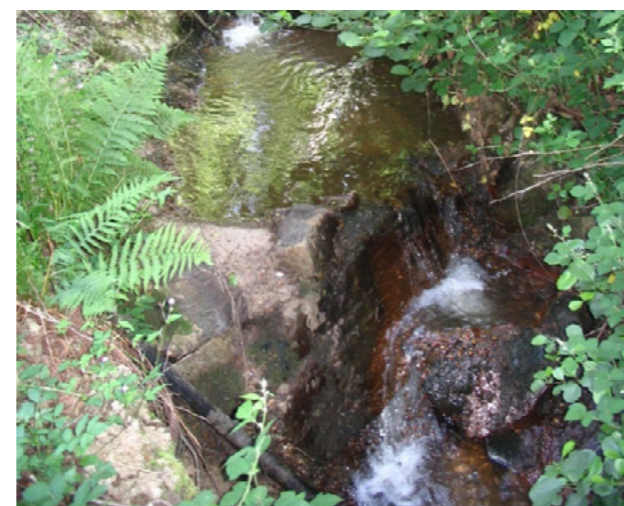
Ruisseau de Domont, avant travaux, 2017

Pour le ruisseau de Domont par exemple, l'accumulation de sable a surpris tout le monde et a conduit à la mise en place de nouveaux travaux.

Il y a un système de 4 pré barrages sur le ruisseau. Cependant, la dernière chute, de 40cm, était un obstacle pour les truites. Il a donc été décidé de créer un mini seuil en enrochements pour diviser la hauteur de chute par 2.

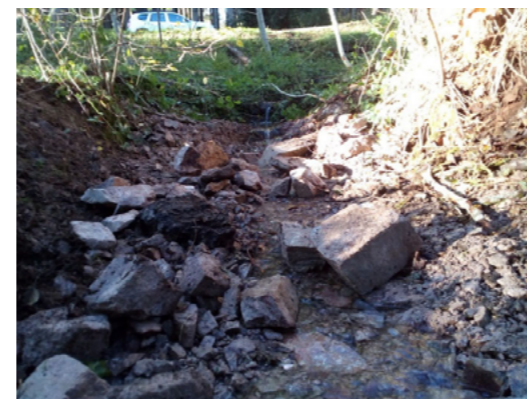
Ruisseau de Domont, après travaux, 2018

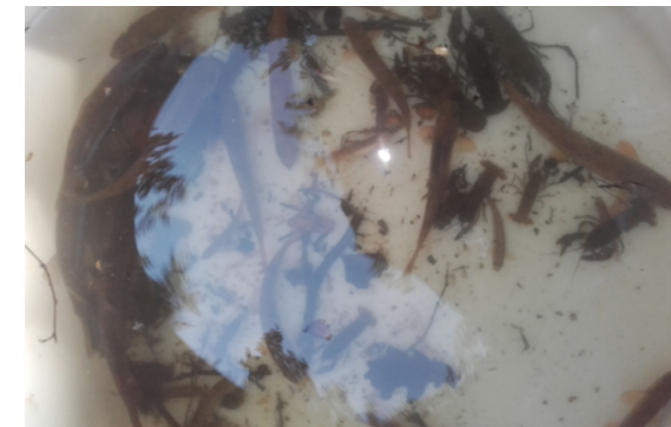
Truites fario et écrevisses signal capturées lors de la pêche de sauvetage, 2018
