## Le contexte

Pour continuer dans cette dynamique, la Fédération a aménagé deux ouvrages sur la Soude et la Somme-soude, à Villeseneux et Germinon. Initialement utilisés pour l'irrigation des pâtures, ces derniers étaient devenus obsolètes.

### 1. Ouvrage de la Soude : effacement

### 2. Ouvrage de la Somme-soude : arasement

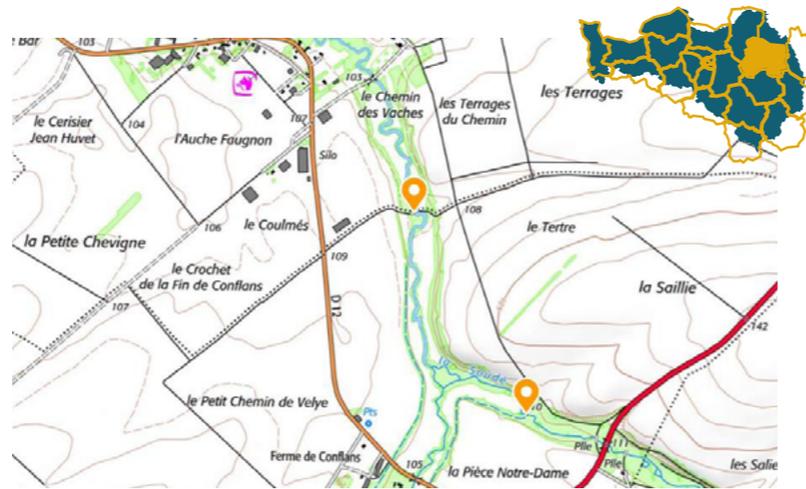
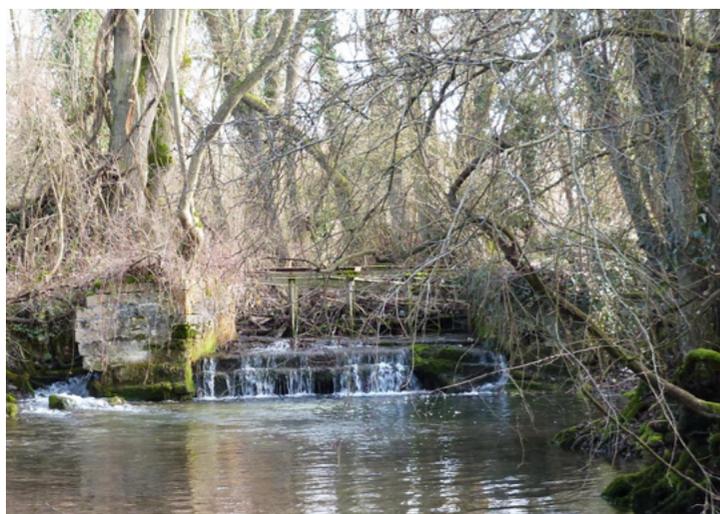
Ouvrage sur la Soude avant travaux, 2018

- **Destruction de l'ouvrage**
- Comblement de la fosse de l'ouvrage avec les matériaux pierreux issus de sa destruction.
- **Retalutage des berges** en pente douce au niveau et à l'amont de l'ancien ouvrage.
- Enlèvement des embâcles qui s'étaient accumulés à l'amont de l'ouvrage.

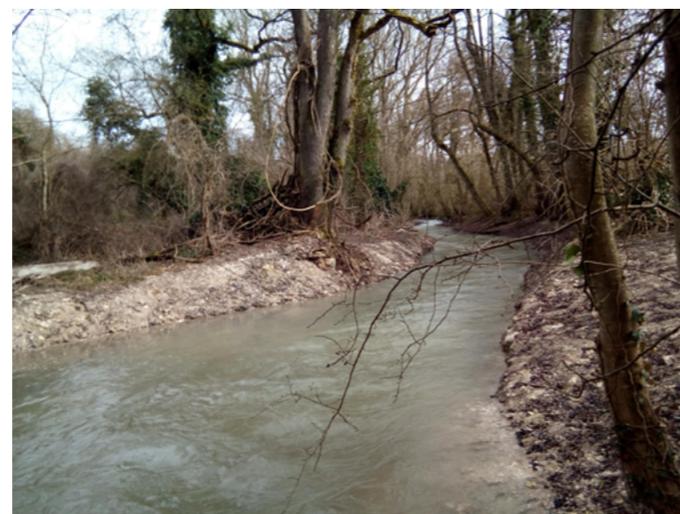
Après travaux, 2020

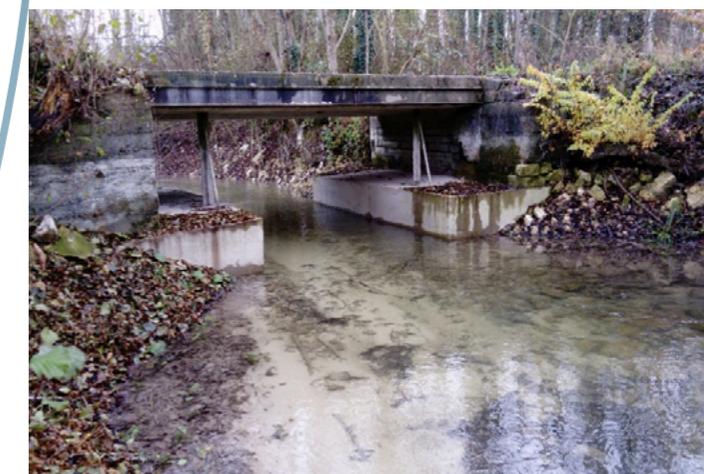
Après travaux, 2020

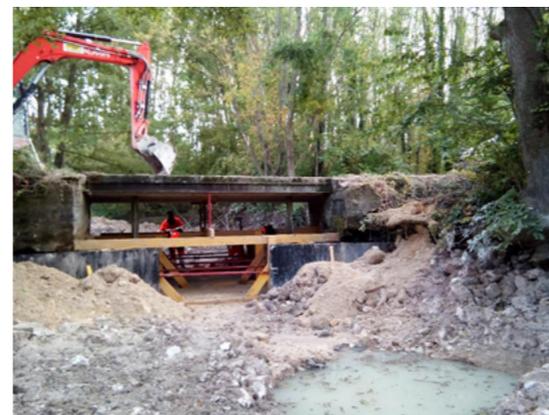
Consolidation des fondations de la passerelle sur la Somme-soude, 2019

- Création d'une rivière de contournement le temps des travaux pour faciliter leur déroulement.
- **Pêche de sauvetage** à l'amont de l'ouvrage.
- **Réalisation d'une échancrure dans le radier** de l'ouvrage pour le rétablissement de la continuité écologique.
- Comblement de la fosse de l'ancien ouvrage avec les éléments pierreux issus de la démolition du radier.
- **Recharge granulométrique** avec des matériaux de taille similaire à ce qui était déjà présent naturellement dans le cours d'eau, afin de stabiliser le fond du lit.

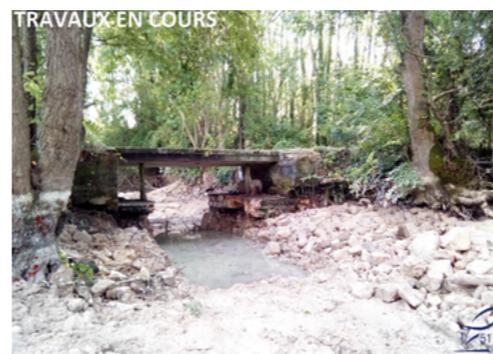
Réalisation de l'échancrure, 2019

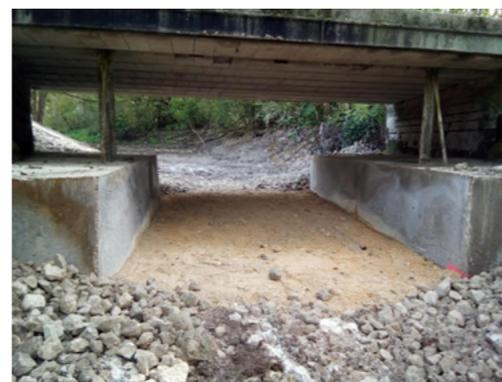
Recharge granulométrique, 2019

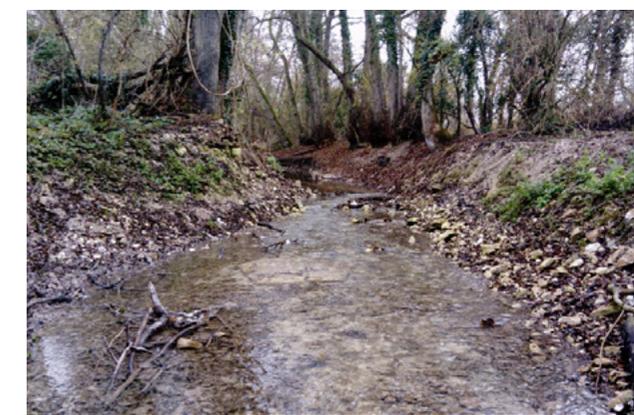
Soude après travaux, 2020,
