Le contexte

Le Pré du Meunier, situé sur la commune d'Appoigny, est un ancien lit de l'Yonne qui a été déconnecté du cours principal pour la création d'un étang de loisir. Il est cependant **régulièrement inondé lors des crues printanières**. Cette inondabilité fait qu'il a été recensé dans le cadre d'un **inventaire des zones potentiellement favorables à la reproduction** du brochet par la [Fédération de l'Yonne pour la Pêche et la Protection du Milieu Aquatique](#).

Dans le cadre d'un programme de restauration de frayères sur le département, la Fédération s'est portée maître d'ouvrage pour entreprendre des travaux sur le site, afin de rendre la frayère du Pré du Meunier fonctionnelle tous les ans.

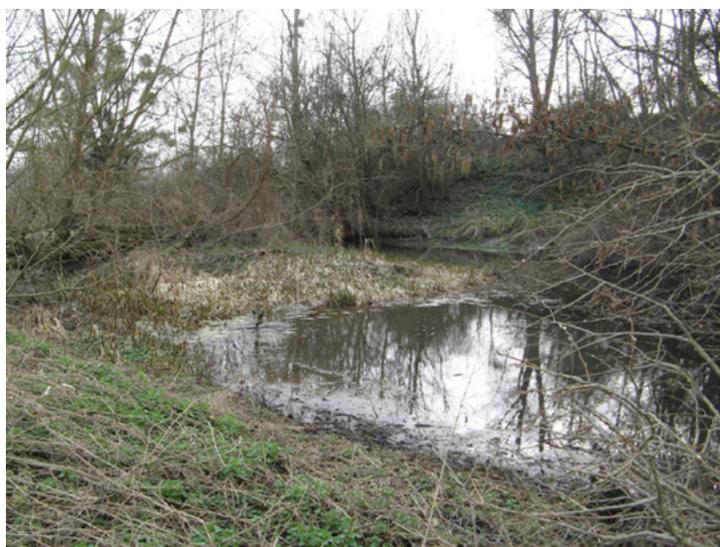
Cependant, en l'état, la frayère n'est fonctionnelle qu'une fois tous les 23 ans. En effet, le site est perché par rapport au cours principal, il est envahi par des arbustes de saulnes, des limons et la buse de passage vers l'Yonne est obstruée. Le site n'est donc inondé qu'en cas de débit très fort.

Avant travaux, 2011

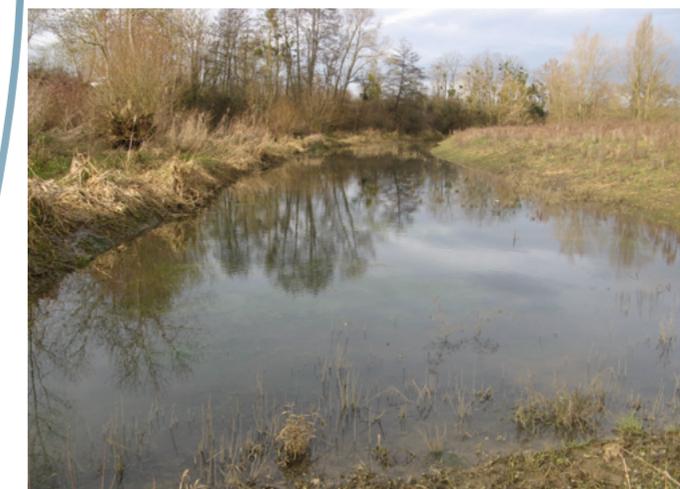
Frayère du Pré du Meunier, 2014

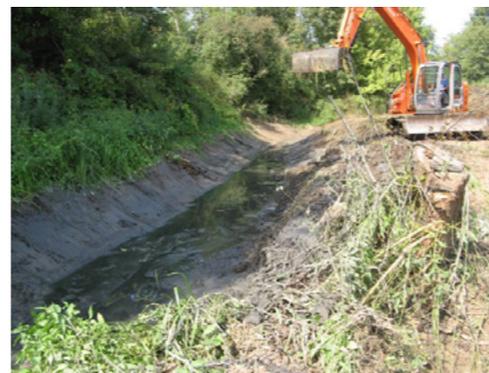
Suppression de la végétation arbustive, 2012

- **Dévégétalisation** du site. Coupe des arbustes de saulnes qui avaient envahi le site.
- **Fouille de fond** : extraction d'une couche de sédiments d'environ 100cm sur une surface de 2000m² tout en maintenant la pente naturelle du site.
- **Reprofilage de l'ancien lit en pente douce**. Elargissement en longueur et en profondeur du lit, en maintenant la pente naturelle.
- Pose d'une buse en sortie de site afin d'assurer un **ennoisement régulier et suffisant du site**.
- Plantation de **végétation hydromorphe**, adaptée à la reproduction du brochet car support de ponte. Les espèces suivantes ont été plantées: ray grass, baldingère, faux roseau, agrostide stolonifère, fétuque élevée, pâturin commun.

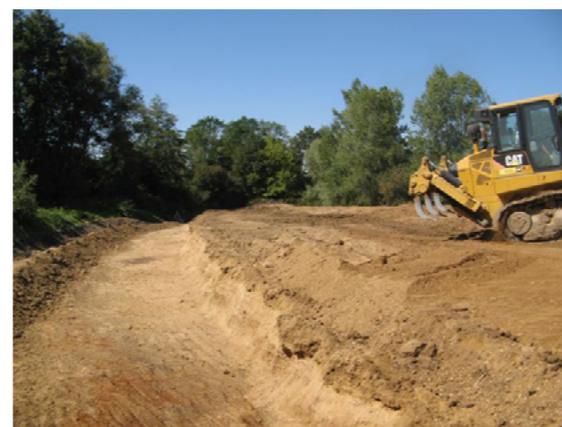
Reprofilage en pente douce, 2012

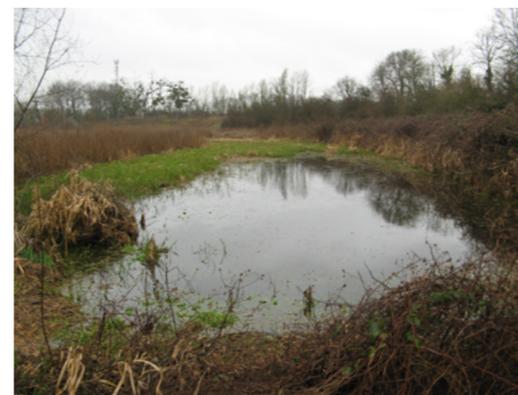
Site, 2013
