Le contexte

Entre 1999 et 2001, la [Fédération de l'Yonne pour la Pêche et la Protection du Milieu Aquatique](#) a réalisé un inventaire des zones «potentiellement favorables à la reproduction du brochet». C'est suite au constat de la **dégradation**, voire de la **disparition** des **zones humides** sur le département que cet inventaire a été mené.

Le lieu dit «les Champ trouvés» sur la commune de Flogny-la-Chapelle est un ancien lit de l'Armançon. Le site était envahi par la **végétation arbustive** et comblé par des **sédiments**.

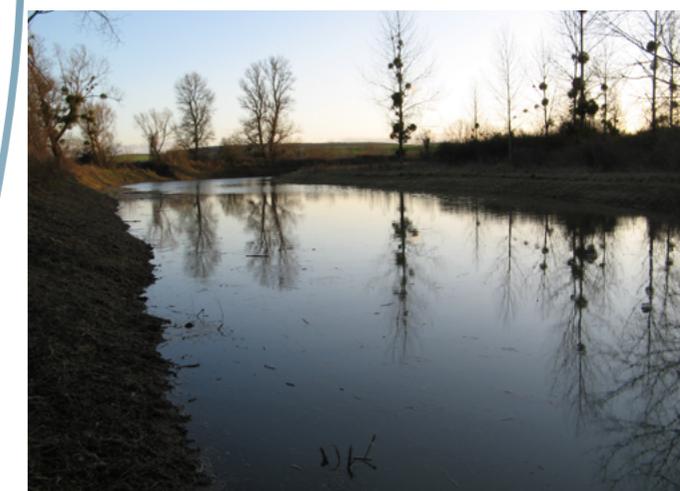
Frayère restaurée, 2011

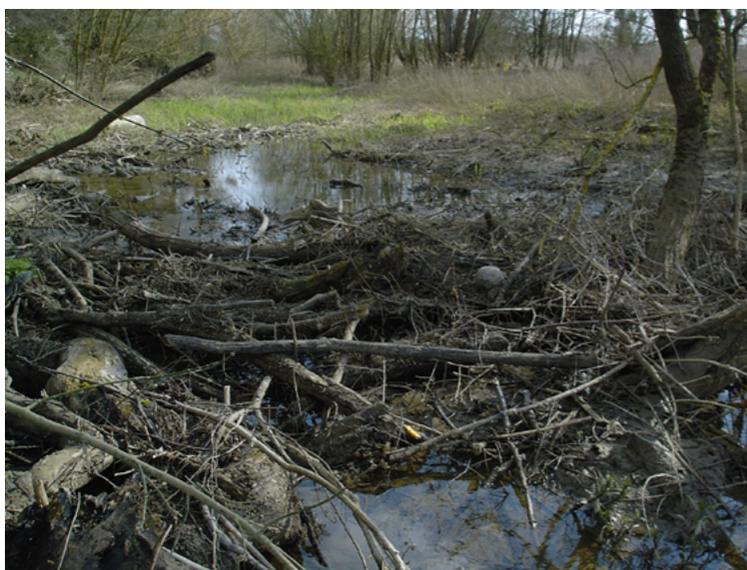
Avant travaux, 2007

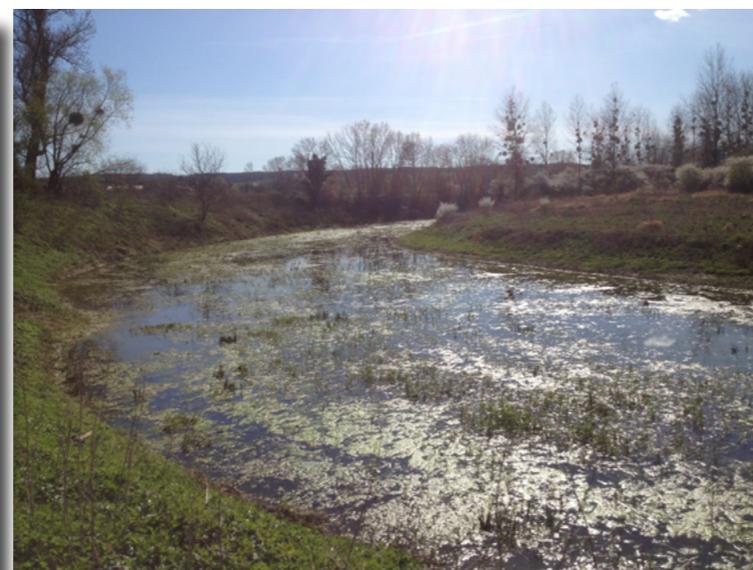
Après travaux, 2011

- Evacuation des déchets déposés sur le site dans les années 1990 (carcasses de voitures, électroménager, mobilier...).
- **Dévégétalisation** de l'emprise de la zone des travaux.
- **Extraction d'une couche de sédiments** d'environ 50cm d'épaisseur sur une surface de 6000m². Environ 8000m³ ont été extraits, tout en conservant la pente naturelle du terrain.
- **Reprofilage** d'une pente de 1 à 2% de la zone basale de la frayère à sa zone apicale afin de permettre une **meilleure connexion** entre l'annexe et le cours principal, et donc de **favoriser l'engraissement** du site en période de reproduction du brochet.
- Plantation d'**espèces hydromorphes**, supports de ponte du brochet. Les espèces suivantes ont été plantées: Ray Grass, Baldingère faux roseau, Agrostide stolonifère, Fétuque élevée, Pâturin commun.

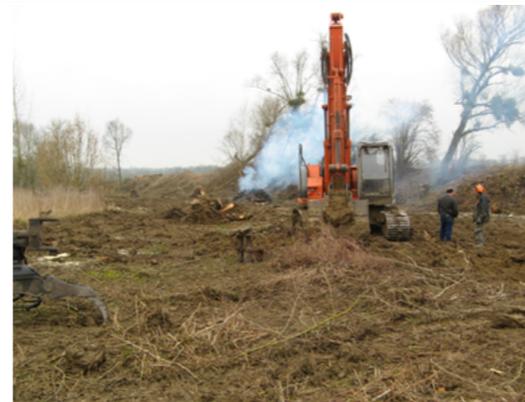
Dévégétalisation, 2009

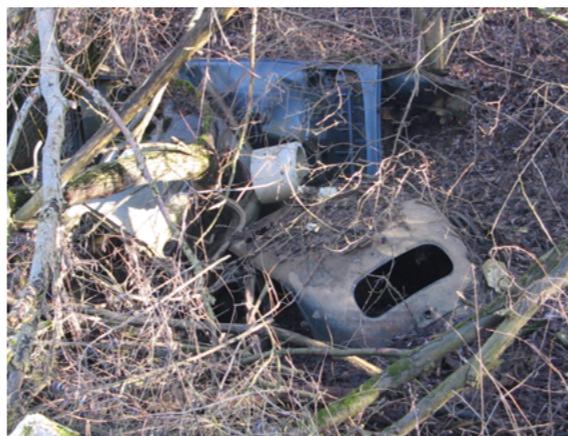
Enlèvement des dépôts sauvages, 2009

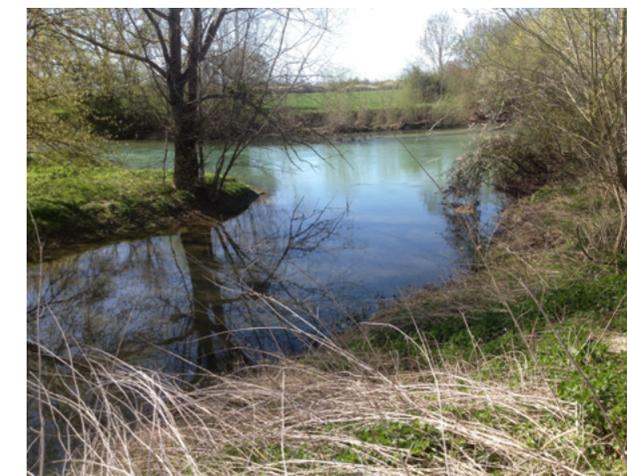
Frayère restaurée, 2015
