Le contexte

Le ruisseau du Viver est un affluent du Rognon et est classé en première catégorie piscicole. Son peuplement piscicole est donc à **dominante salmonicole** et son espèce repère, la truite fario.

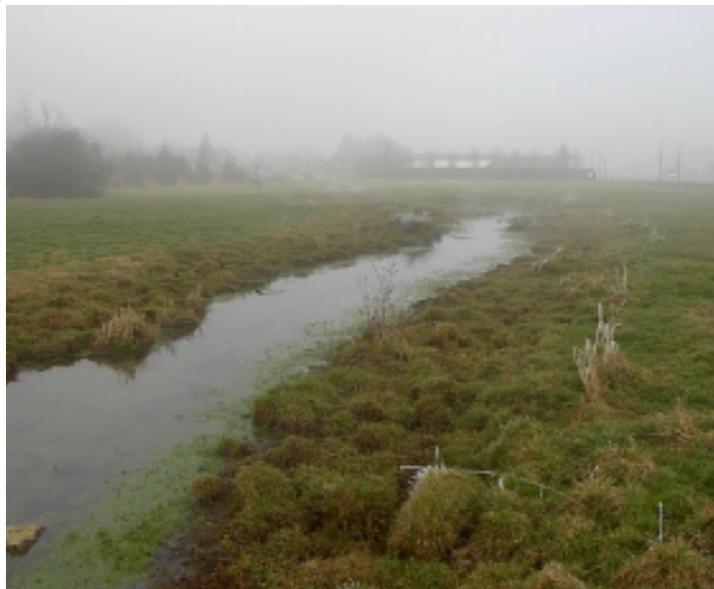
La qualité d'eau du ruisseau est plutôt bonne. Ses qualités hydromorphologiques sont elles, en revanche, fortement dégradées. En effet, **ses berges sont érodées, la ripisylve absente et le lit élargi**, notamment à cause du **piétinement par le bétail**.

Avant travaux, avril 2009

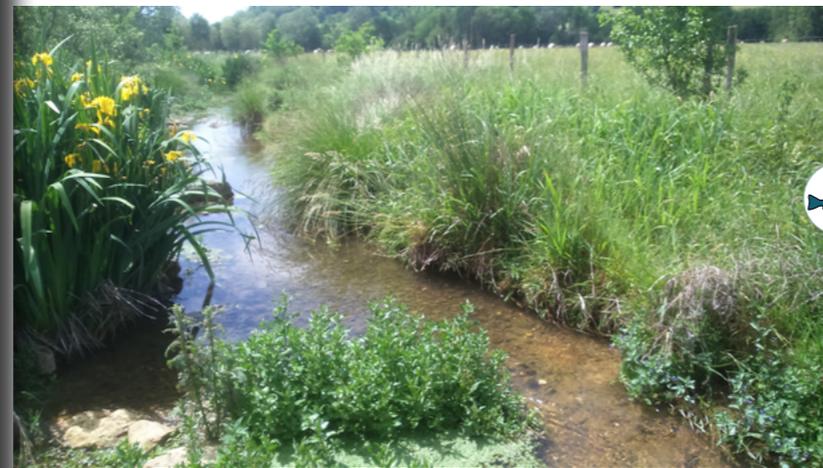
Après travaux, juin 2019

- Installation de **banquettes végétalisées** afin de restaurer les berges.
- Création de **cache**s et **diversification des écoulements** grâce à la pose de blocs rocheux de tailles variées.
- **Recharge granulométrique** qui permet la création de zones de frai potentielles pour la truite fario notamment.
- Installation de deux **passages à gué avec clôture** afin de protéger les berges et le lit du cours d'eau du piétinement par le bétail.
- **Nouveau lit mineur d'étiage** redessiné pour permettre l'abreuvement du bétail au niveau des passages à gué.
- Plantation d'arbustes et d'arbres de haut jet pour **restaurer la ripisylve**.

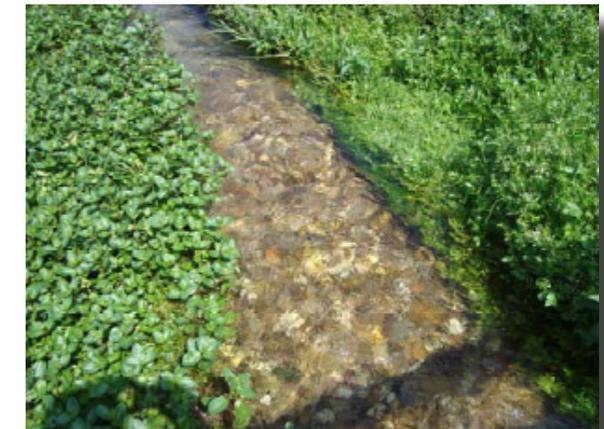
Diversification de la granulométrie, juillet 2009

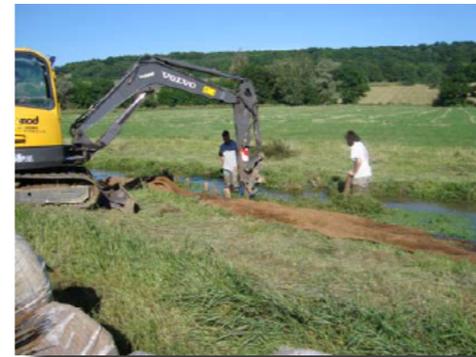
Installation des banquettes végétalisées, juin 2009

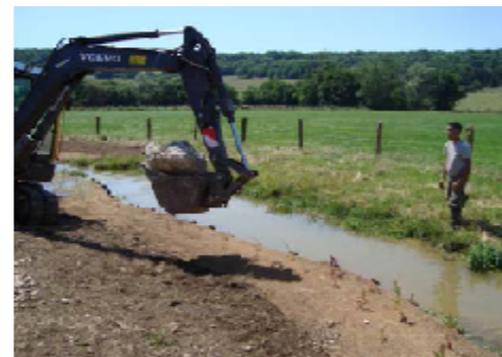
Création de caches, juin 2009

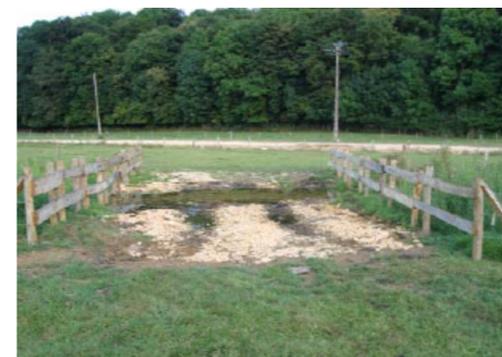
Installation du passage à gué, juin 2009

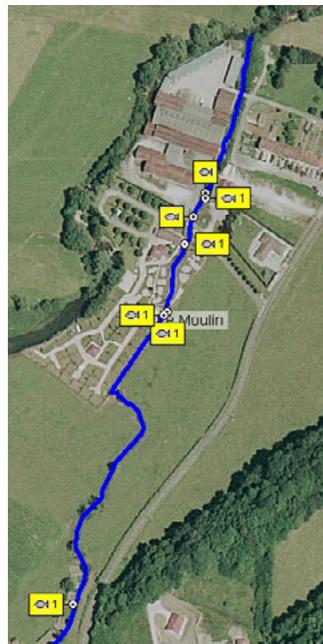
Reproduction 2008-2009,
7 nids relevés

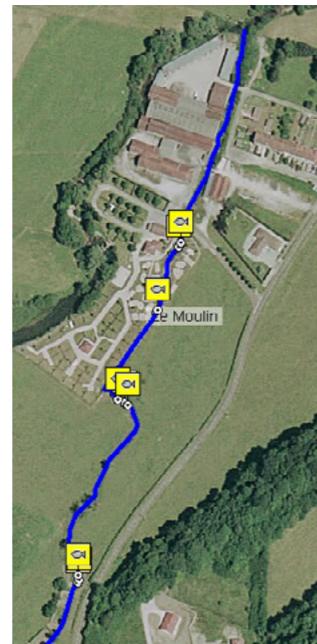
Reproduction 2009-2010,
10 nids relevés

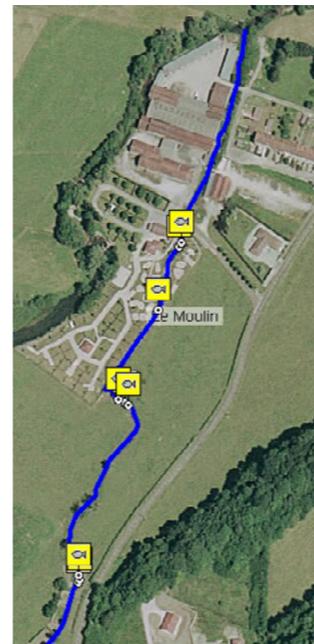
Reproduction 2010-2011,
9 nids relevés

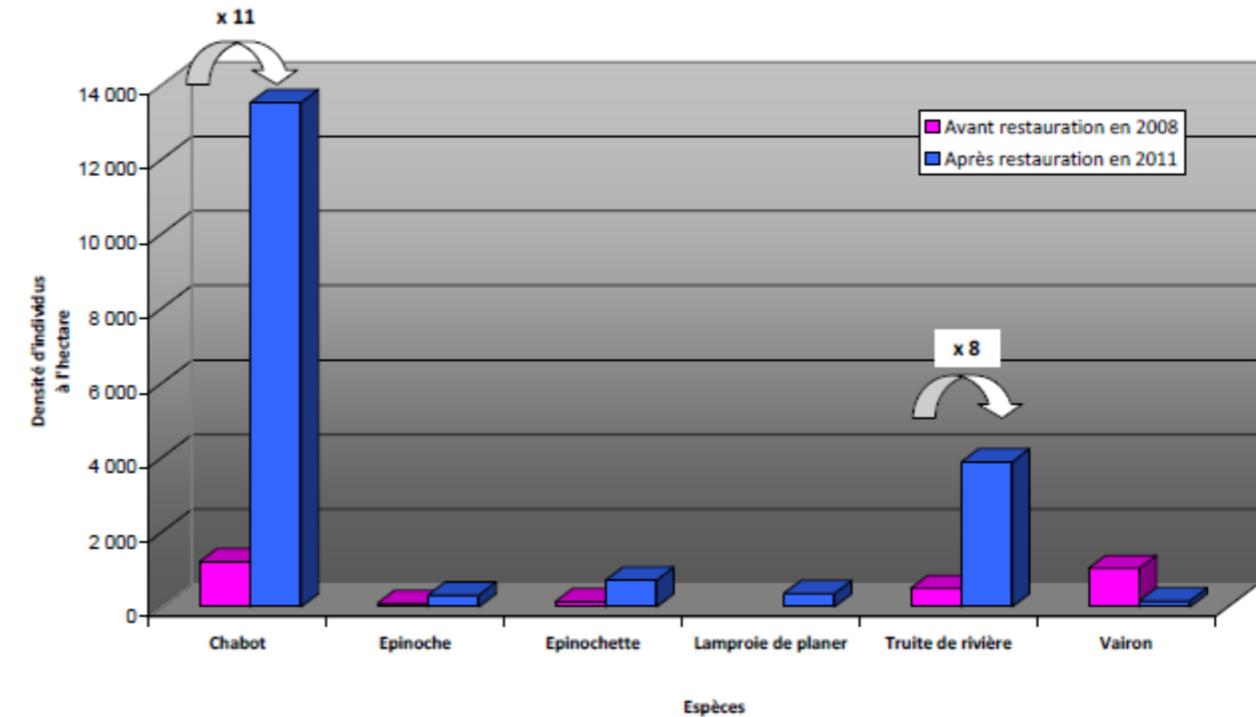
Evolution avant/après travaux des densités estimées par espèces du peuplement piscicole du ruisseau du Vivier

Les résultats des pêches électriques montrent une **très nette amélioration** de la quantité et de la qualité du peuplement piscicole sur la station restaurée.

La densité de chabots a été multipliée par 11 entre 2008 et 2011 et celle de truites par 8. De plus, la comparaison avec un peuplement référentiel montre un **retour à un peuplement conforme** à celui attendu.
