La source Rétin

HYDROMORPHOLOGIE

Descriptif des travaux

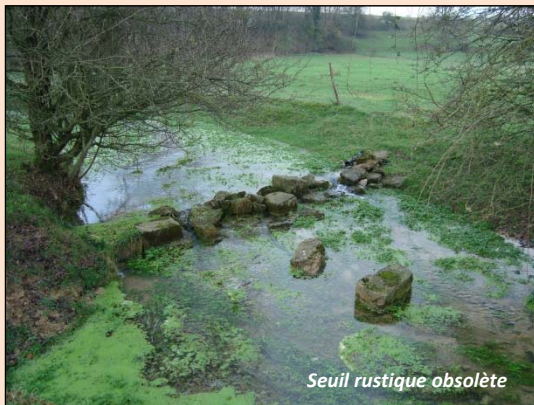
Avant

Généralités	
Masse d'eau	FRHR116 « La Blaise du confluent du Blaiseron (exclu) au confluent du ruisseau de Prêle (inclu) »
Cours d'eau	Source Rétin
Affluent	Blaise
Typologie	Source/petit ruisseau apical (<i>rang de Strahler 1</i>)
Catégorie piscicole	1 ^{ère} catégorie (à dominante salmonicole)
Commune	Courcelles-sur-Blaise (52)
Coordonnées du site	X 843 239m; Y 6 814 020m (RGF93)
Problématique(s) relevée(s)	Hydromorphologie : lit rectifié et déstructuré par le piétinement du bétail
Objectif de l'action	Restauration d'un lit mineur attractif et diversifié

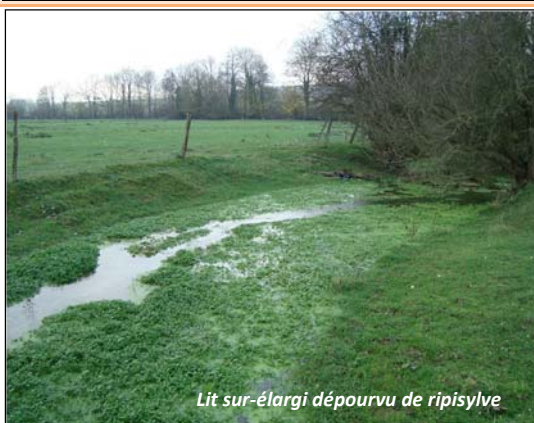
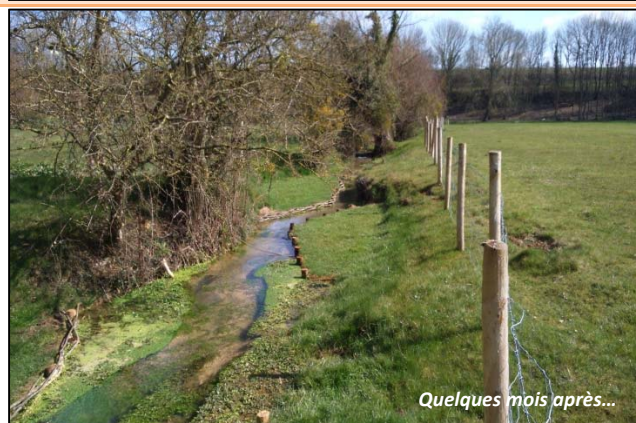
Après

- ♦ Banquettes végétalisées pour réduction de la section du lit (80 ml)
- ♦ Blocs de diversification au sein du lit et en sous-berge pour création d'habitats rivulaires (1.5 m³)
- ♦ Aménagement de placettes de granulométrie adaptée à la reproduction de la truite fario (8m³)
- ♦ Revégétalisation des berges par bouturage et plantations d'espèces adaptées (50 ml)
- ♦ Mise en défens du lit par la pose de clôtures (400 ml) et passage à gué sécurisé (1)
