## Le contexte

Parmi elles se trouve le site de l'**ancienne fosse aval du Moulin Lecomte**, situé à Marizy-sainte-Geneviève. Cette annexe n'était plus en connexion avec l'Ourcq à la suite d'un comblement en berge passé. Des remontées de nappes et des échanges latéraux avec le cours d'eau lors des crues permettent à la zone d'être temporairement immergée. Des travaux de terrassement ont ainsi été effectués afin de **rendre la fonctionnalité** à ce site.

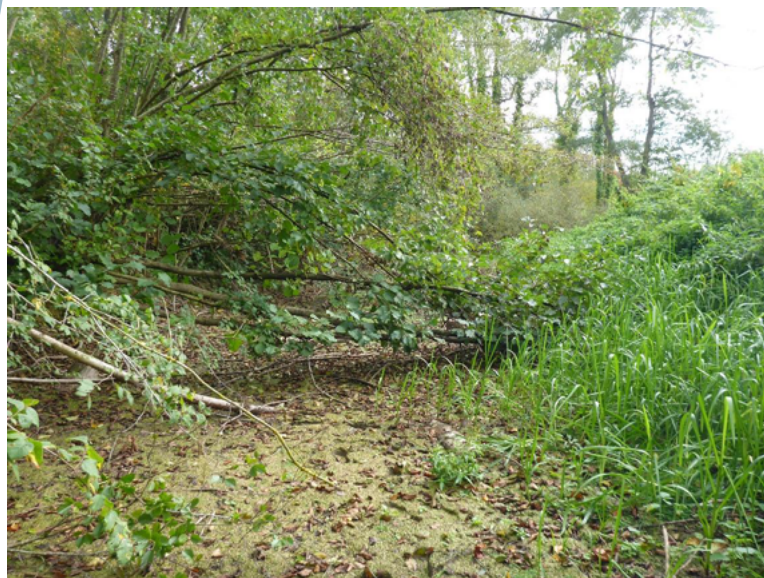
Site avant travaux, vue depuis l'aval, 2016

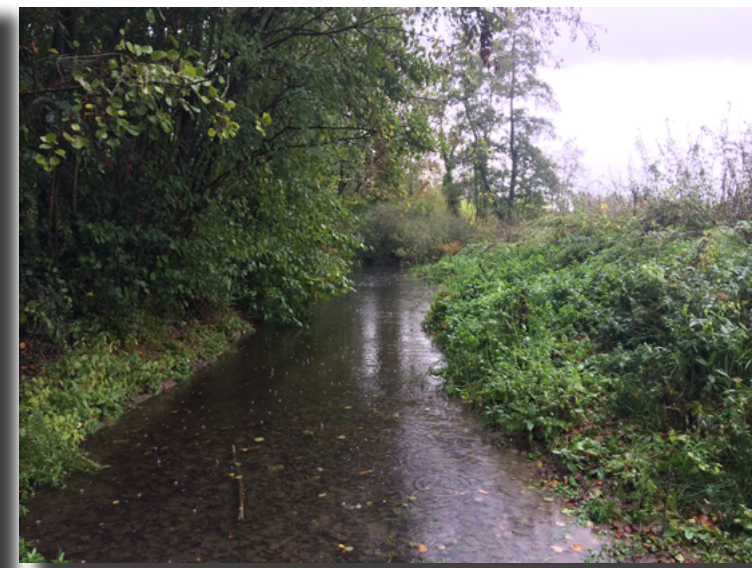
Site après travaux, 2018

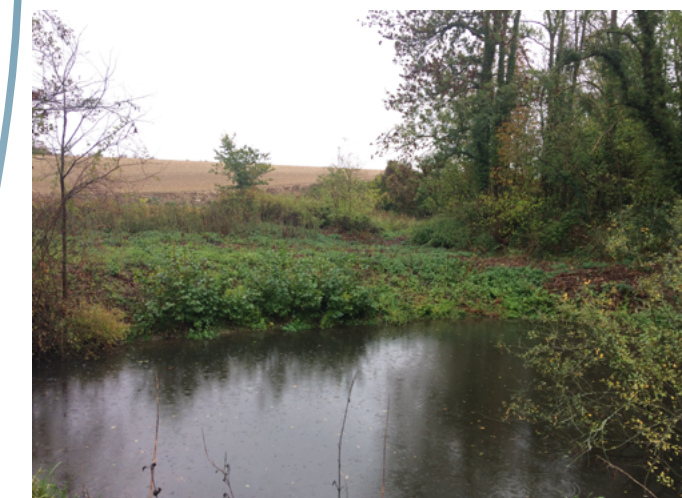
Site 2 ans après travaux, partie amont, 2016

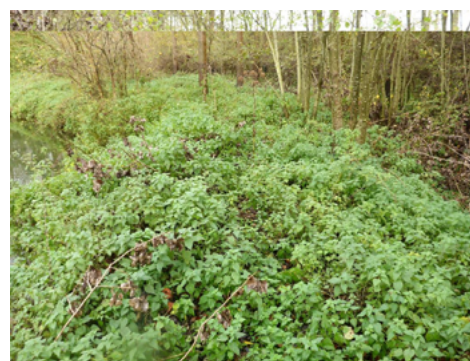
Zone de remblai en berge perturbant la continuité latérale, avant travaux, 2016

Rétablissement de la continuité latérale  
 par ouverture de la berge, 2016

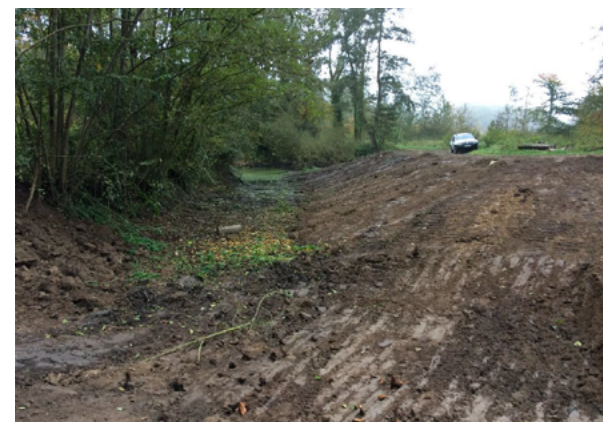
Première phase de terrassement, 2016

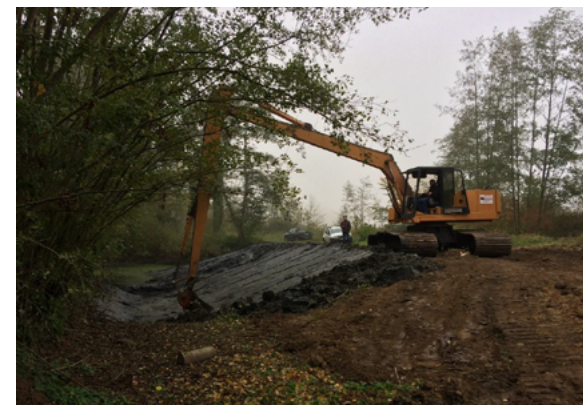
Talutage des berges en pente douce, 2016

- **Bucheronnage - élagage** : les arbustes présents dans l'annexe hydraulique ont été abattus. Une purge de la végétation rivulaire par sélection des baliveaux en berge a aussi été faite. Cela a permis d'ouvrir le milieu et ainsi, laisser passer un maximum de luminosité pour la végétation herbacée !
- **Talutage des berges en pente douce** par l'entreprise Beguin Terrassement. Le technicien de la fédération a supervisé les opérations : indications sur les zones à terrasser, profondeur...

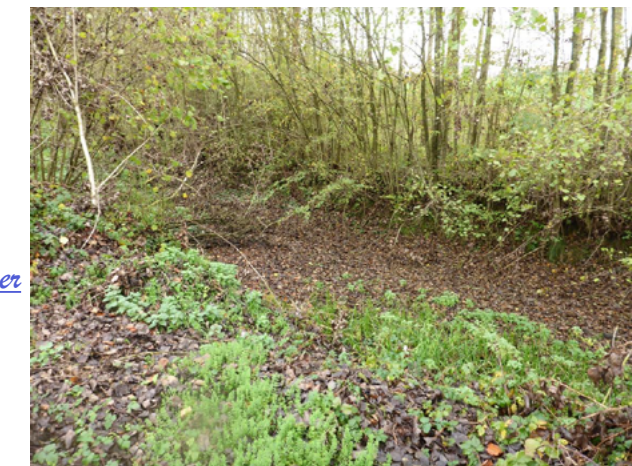
Site avant travaux, partie médiane, 2016
