Le contexte

C'est pourquoi, la Fédération de l'Aisne pour la Pêche et pour la Protection du Milieu Aquatique s'est proposée maître d'ouvrage pour la restauration de l'annexe hydraulique les Fontaines à Pignicourt dans l'Aisne

Cours d'eau	Aisne
Code masse d'eau	FRHR202A
Coordonnées L93	x : 774 819 y : 6 924 789
Appellation	Les Fontaines
Superficie	0.8 ha
Espace naturel remarquable	NC

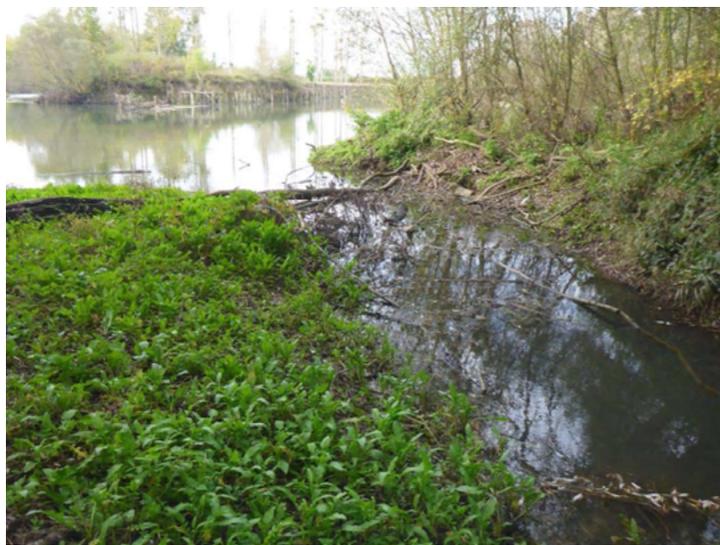
Avant travaux, 2017

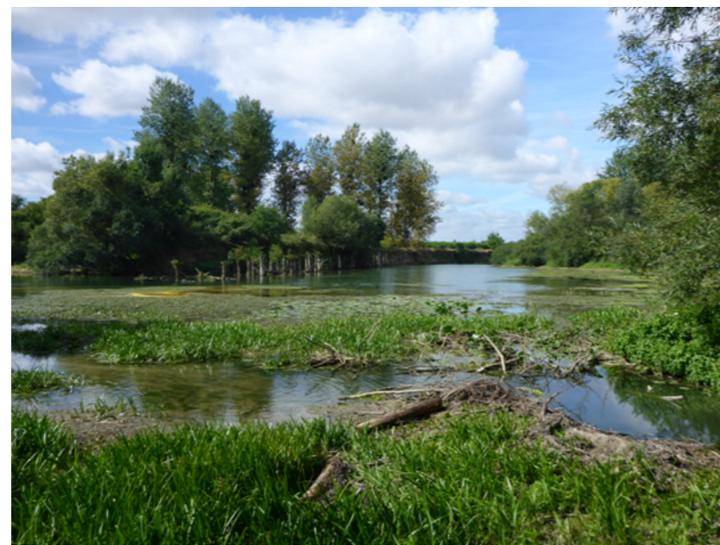
Après travaux, 2019

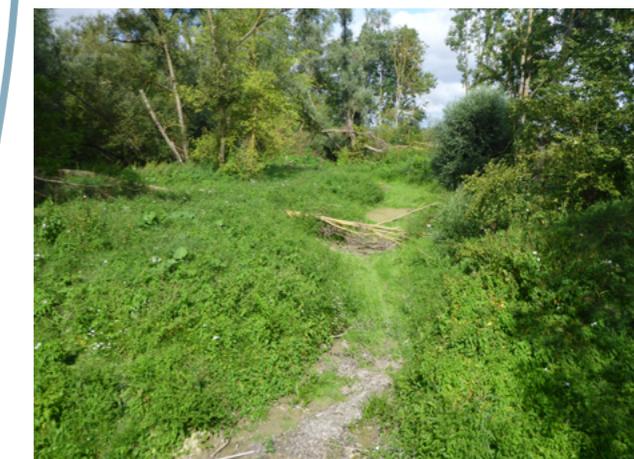
Partie basse de l'annexe, 2019

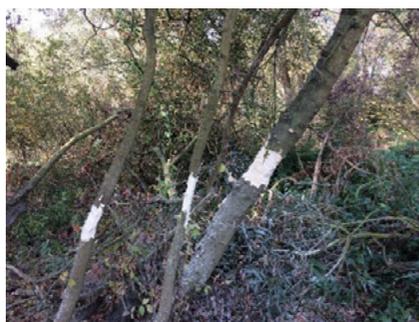
Ecorçage des érables négundo et émondage de saule en têtard, 2018

- Abattage des arbres
- Terrassement
- Remise en l'état du site
- Gestion des [espèces exotiques envahissantes](#)
- Ramassage de 300 l de déchets déposés par une crue

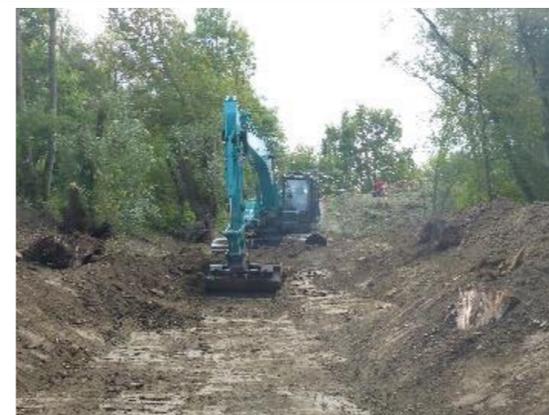
Aménagement des accès, abattage et terrassement, 2018

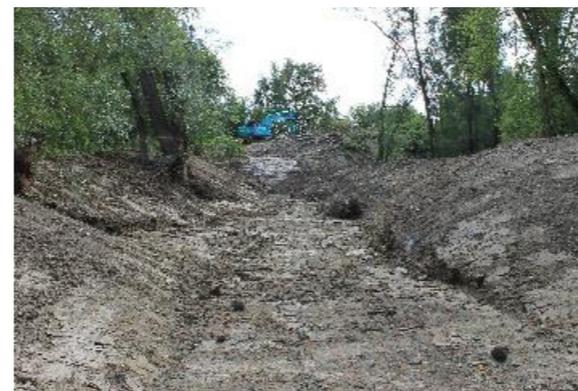
Partie médiane de l'annexe, vue aval, 2018

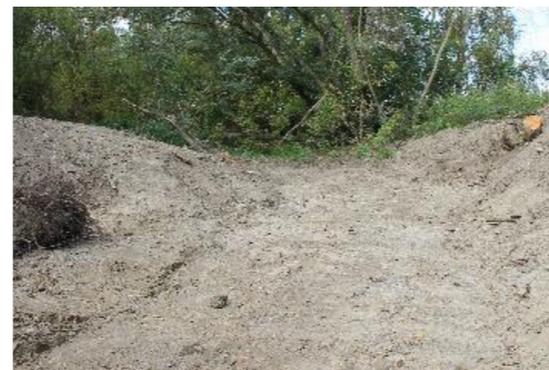
Partie médiane de l'annexe, vue amont, 2018

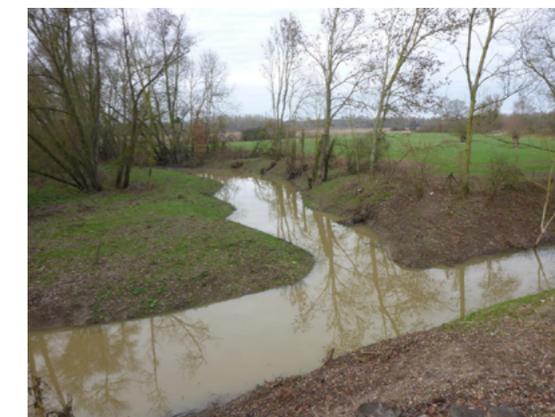
Débit de l'Aisne proche des débits en période de reproduction, 2018
