Le contexte

C'est pourquoi, en 2015, la Fédération de l'Yonne pour la Pêche et la Protection du Milieu Aquatique, avec l'aide financière de l'agence de l'eau Seine Normandie et de la Fédération Nationale de la Pêche en France a fait l'acquisition de l'étang de Bussières. Cet étang, d'une superficie proche des 6ha, est un obstacle à la continuité écologique.

L'objectif de l'action est de restaurer la fonctionnalité des milieux, la **biodiversité associée** ainsi que d'assurer la **continuité écologique** (transit sédimentaire et franchissabilité piscicole).

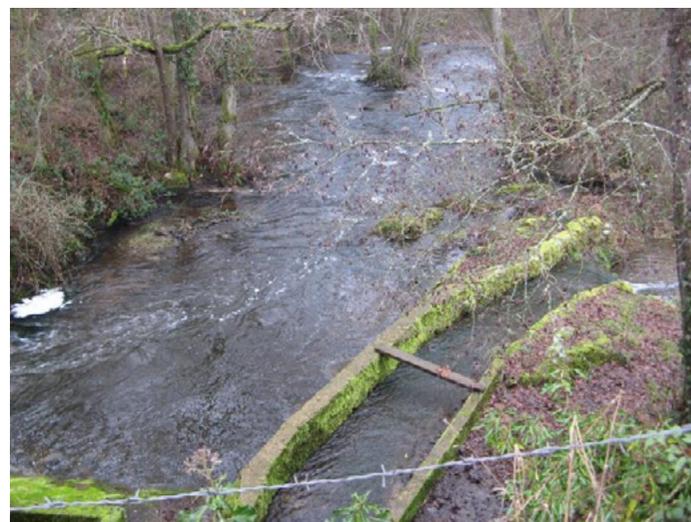
Vue aval de la digue, avant travaux, 2016

- Arrachage du rideau de palplanches consolidant la digue.
- Pêche de sauvetage.
- Vidange de l'étang.

- Destruction de la digue

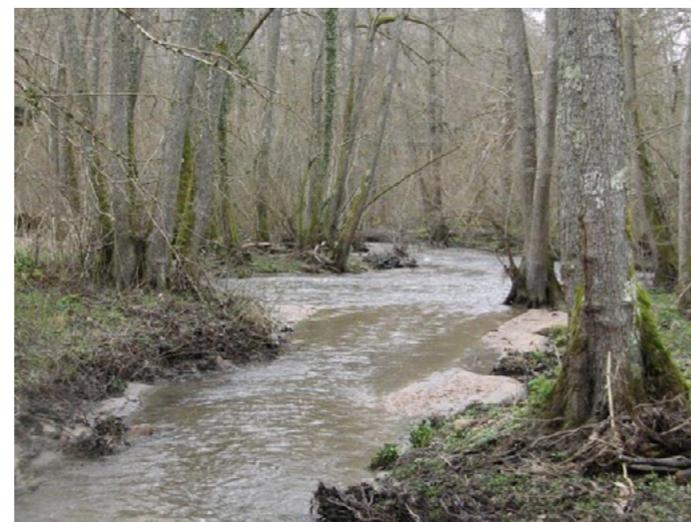
Vue aval de la digue, après travaux, 2018

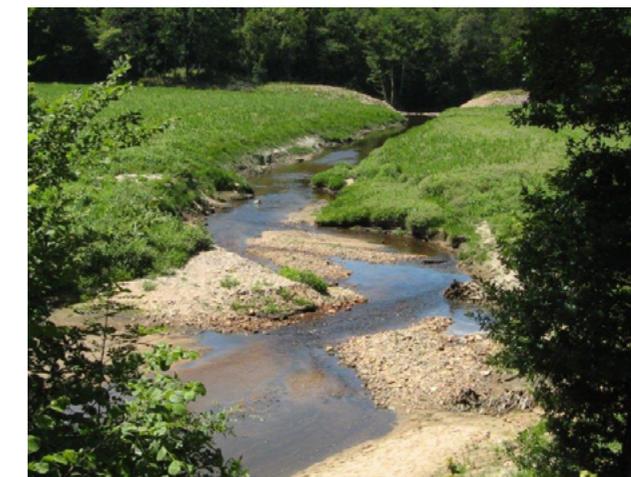
Site restauré, 2018

On retrouve en aval une population de truites fario sauvages que l'on avait pas avant. On a retrouvé les méandres de la rivière comme il y avait auparavant. C'est du positif à 100% ».

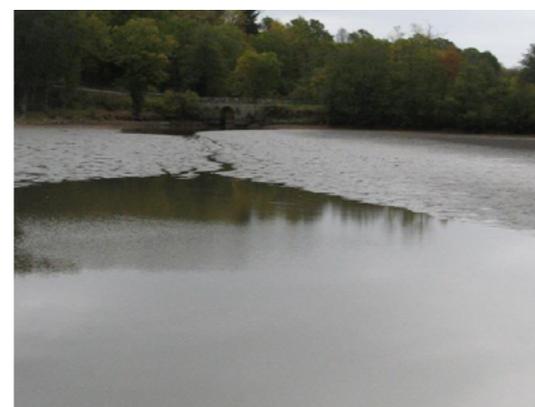
Vidange de l'étang, 2017

- A cause de la **quantité et de la fluidité des sédiments** présents dans l'étang vidangé, et du risque lié aux crues, la Fédération a dû effectuer une demande pour des travaux d'urgence. Elle a ainsi installé un **filtre à sédiments**.

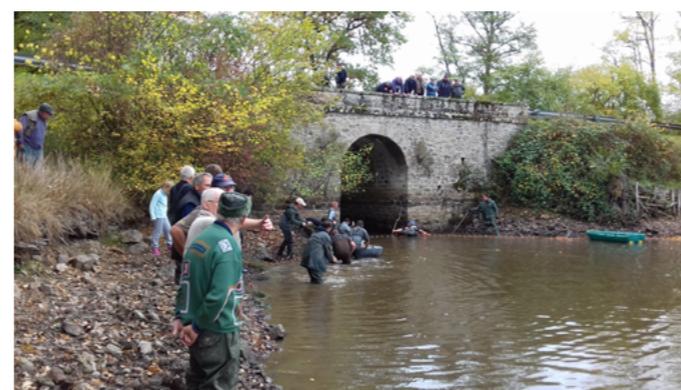
Pêche de sauvetage, 2017

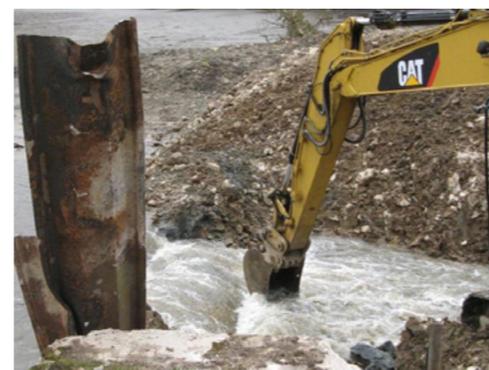
Destruction de la digue, 2018

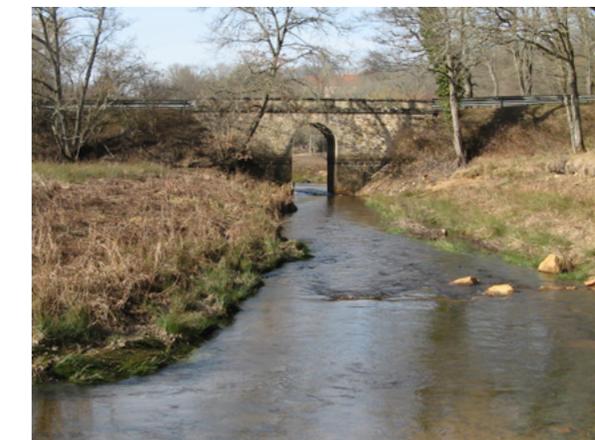
Site restauré, 2019

6 ha de zones humides dédiés à la biodiversité
