## Le contexte

Le Dolloir est une rivière du département de l'Aisne. Ce cours d'eau est classé en **liste 2 de l'article L.214-17 du Code de l'Environnement**, où, dans le but « d'assurer le transport suffisant des sédiments et la circulation des poissons migrateurs. Tout ouvrage doit y être géré, entretenu et équipé ».

L'ouvrage de l'ancienne pisciculture d'Essises n'avait plus d'usage et était un obstacle à la continuité écologique.

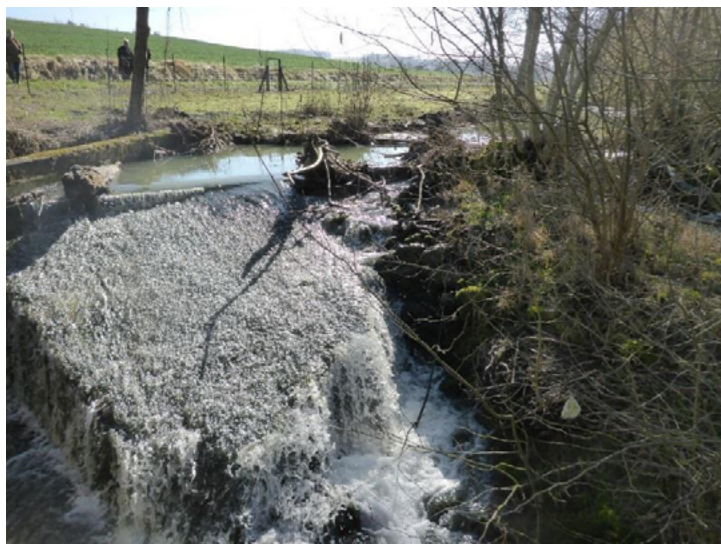
Site avant travaux, 2016

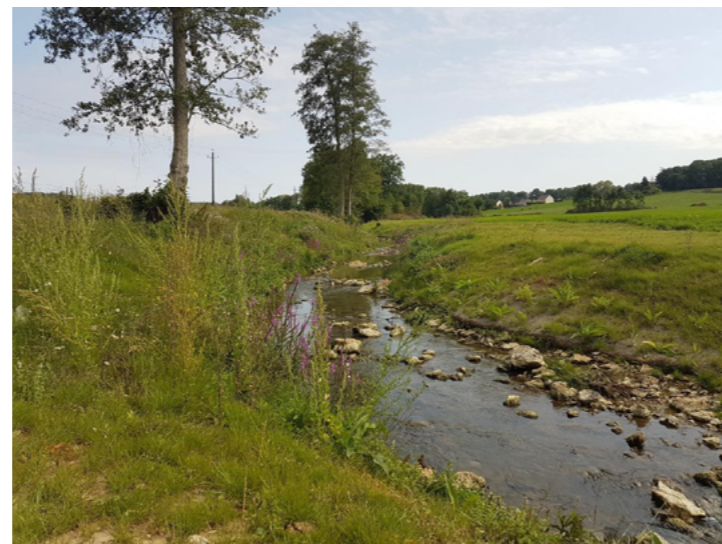
Site après travaux, Août 2017

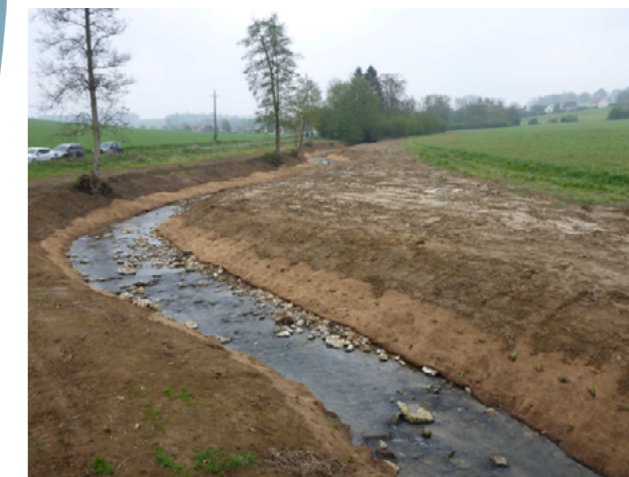
Après travaux, Mai 2017

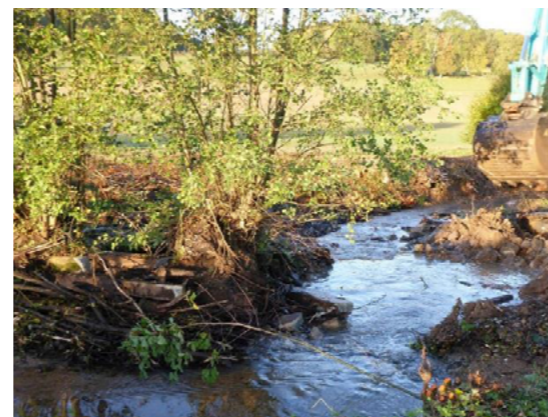
Ouverture progressive de l'ouvrage, 2016

- Déboisement de la zone ;
- Ouverture progressive de l'ouvrage et mise en place d'un filtre à paille ;
- Destruction totale de l'ouvrage avec récupération des matériaux en vue du remodelage du lit mineur ;
- Remodelage du lit mineur, création de sinuosités, alternance des faciès d'écoulement et retalutage des berges en pente douce ;

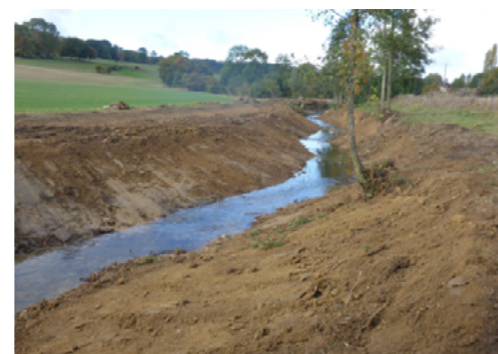
Remodelage du lit mineur, 2016

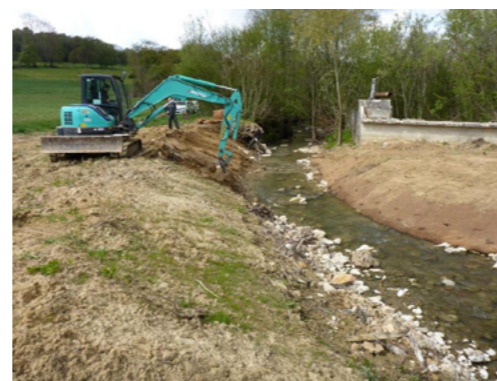
Mise en place du géotextile, 2017

- Reprise des travaux de terrassement des berges avec mise en place d'un géotextile ensemencé ;
- Plantation d'hélophytes ;
- Création d'abris piscicoles avec les matériaux issus de la première phase de travaux ;
- Remise en état du site ;

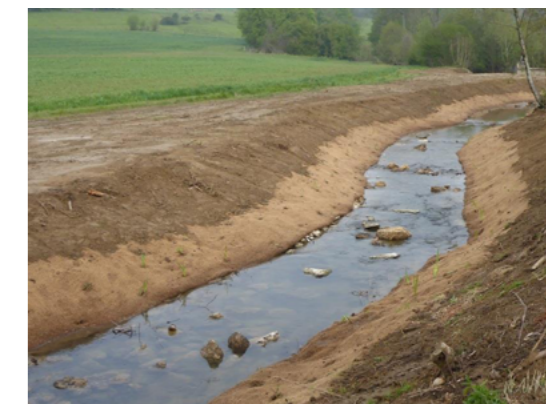
Plantation d'hélophytes, 2017
